Submersions marines historiques

BRGM/RP-62644-FR
Octobre 2013

Étude réalisée dans le cadre des opérations
de Service public du BRGM 2013- 13RIS2422

J. Lambert et M. Garcin

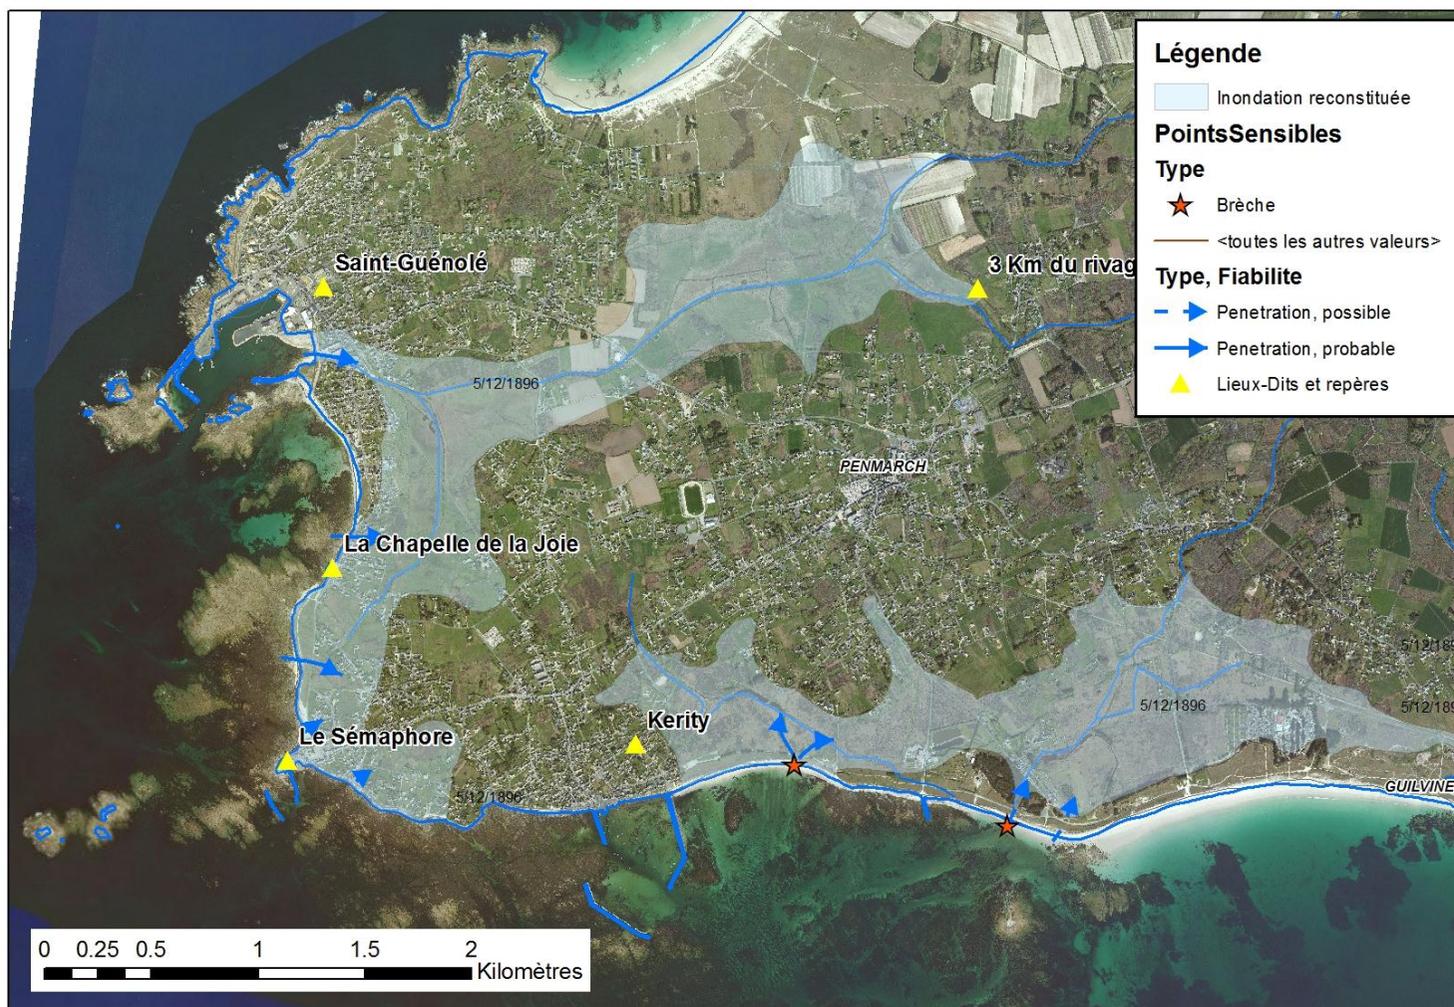
Illustration 11 : Secteur de Penmarch : reconstitution de la submersion marine causée par la tempête du 4-6 décembre 1896 sur fond d'image satellite actuelle

L'ensemble de ces informations, associées à l'analyse de la morphologie du site à travers les images satellites et la carte d'Etat-Major (Illustration 10) ont permis d'esquisser la reconstitution cartographique de la submersion de 1896 (Illustration 11). On y observe en plus de la submersion de la franche littorale, la pénétration de celle-ci par d'une part les zones basses correspondant aux ruisseaux drainant l'ancien étang de Lescors ainsi qu'une pénétration des zones basses à la faveur de brèche du cordon dunaire à l'Est de Kérity (Illustration 10). La surface soumise à la submersion est estimée à 455 Ha.

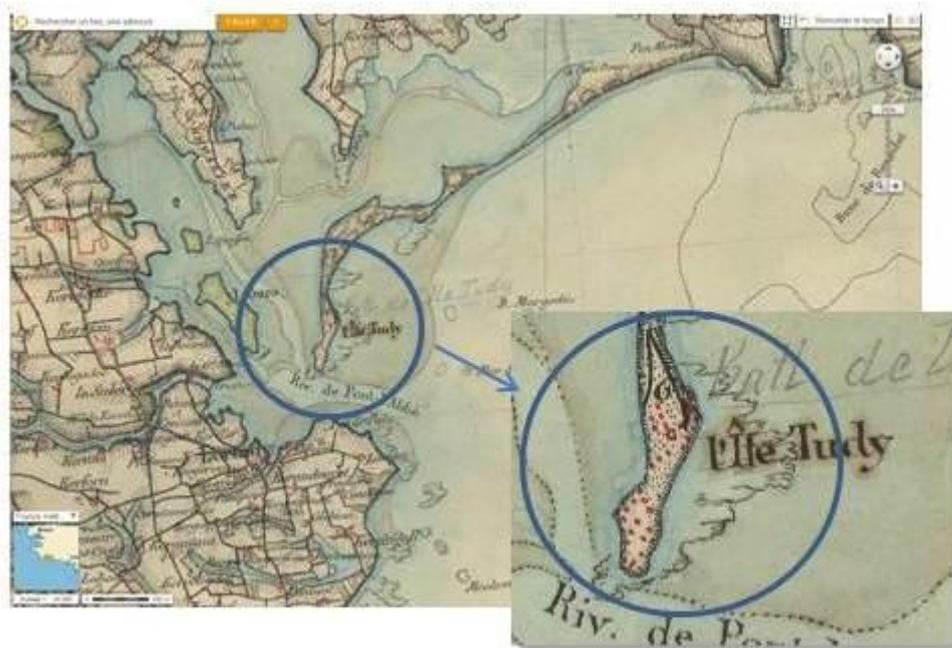
Illustration 12 : Extrait de la carte d'Etat Major de l'Île Tudy (source Géoportail)

A l'**Île Tudy** les témoignages mentionnent que toutes les maisons ont été envahies par l'eau tandis que la digue a été détruite sur une longueur de 60m (L'Intransigeant, 10/12/1896). La carte d'Etat-major (antérieure de quelques années à l'événement) montre que le village de l'Île Tudy est installé sur un affleurement rocheux à l'extrémité d'une langue sableuse très fine (Illustration 12, Illustration 13, Illustration 14). La zone bâtie est beaucoup plus restreinte que l'actuelle et se localise à l'extrémité de la pointe. A noter également que la largeur de la flèche sableuse était beaucoup plus étroite qu'actuellement (Illustration 13, Illustration 14)) et que certaines zones maritimes de l'époque ont été en partie endiguées par des structures maçonnées. Enfin, fait troublant, une grande partie des zones nouvellement loties étaient au XIX^{ème} siècle des zones maritimes. Nul doute que les évolutions du littoral dans ce secteur ont été très importantes depuis la fin du XIX^{ème} siècle. Cette situation fait qu'un nombre important d'enjeux actuels seraient concernés par une submersion marine identique à celle de 1896 même si aujourd'hui existent des aménagements et ouvrages hydrauliques.

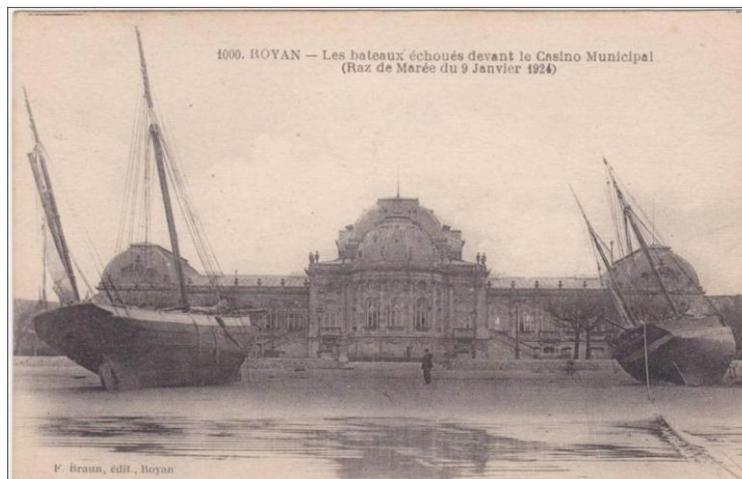
Illustration 17 : Navires échoués sur la plage devant le Casino de Royan lors de la tempête du 9 janvier 1924 (cliché DR)

A **Royan**, la mer a envahi tout le quartier bas et a pénétré jusqu'à la place de l'église Notre-Dame ; sur le boulevard Botton, l'eau a atteint **près d'un mètre**. (La Croix, 11/01/1924). Plusieurs navires ont fait côte et se sont échoués sur la plage. (Illustration 17). La digue de Boulevard Garnier a été endommagée (Illustration 18).

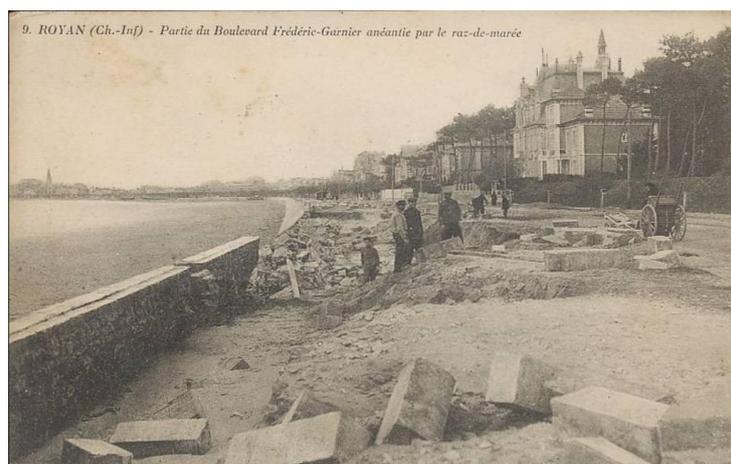
Illustration 18 : Dommages à la digue du Boulevard Garnier à Royan lors de la tempête du 9 janvier 1924 (cliché DR)

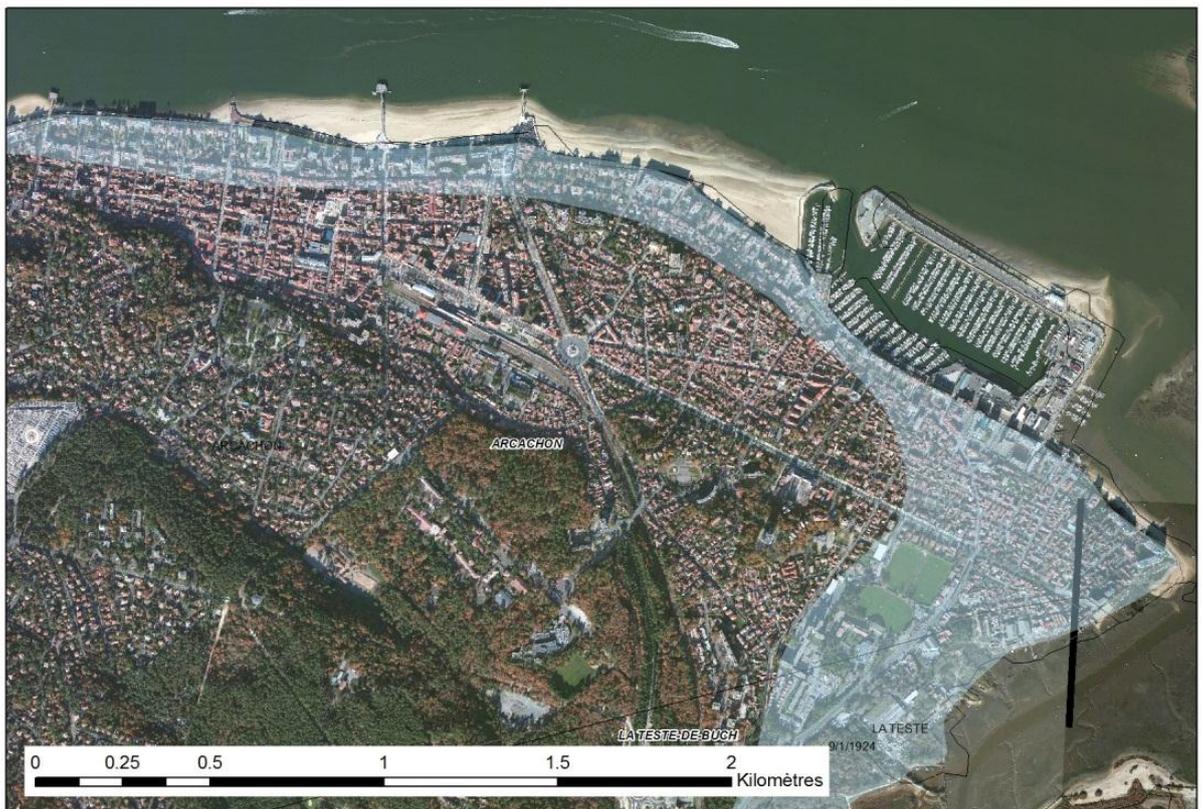
Illustration 19 : Reconstitution cartographique de la submersion du 9 janvier 1924 à Arcachon (Gironde) ; la limite de l'emprise définie à terre reste hypothétique.

A **Arcachon**, le boulevard de la Plage a été entièrement submergé. Tout le territoire compris entre Gujan-Mestras et la Hume a été envahi par l'eau du Bassin. Par suite de la violence du vent, le niveau de l'eau a atteint une hauteur supérieure à **1m 50** à celle prévue (Journal des Débats, 11/01/1924). Les informations recueillies ont permis d'élaborer une esquisse de la carte de la submersion subie par les communes du Sud du bassin d'Arcachon en 1924 (Illustration 19 à Illustration 21). Les extensions de la submersion sont relativement contrainte sur Arcachon mais restent plus hypothétique sur les communes de la Hume et Gujan-Mestras.

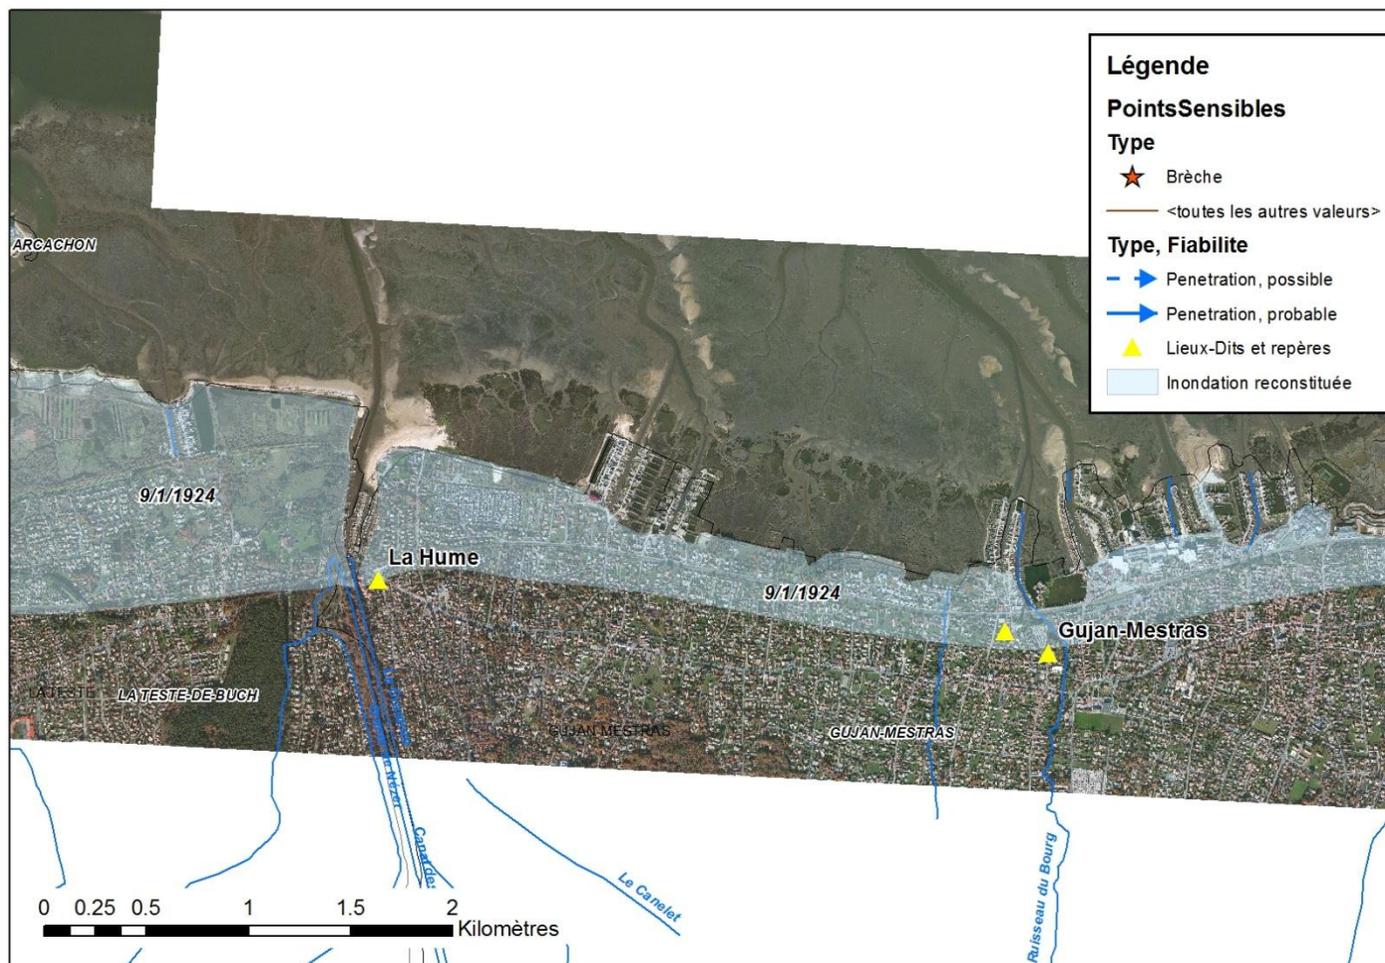
Illustration 20 : Reconstitution de la submersion marine à Gujan-Mestras (Gironde), le 9 Janvier 1924.

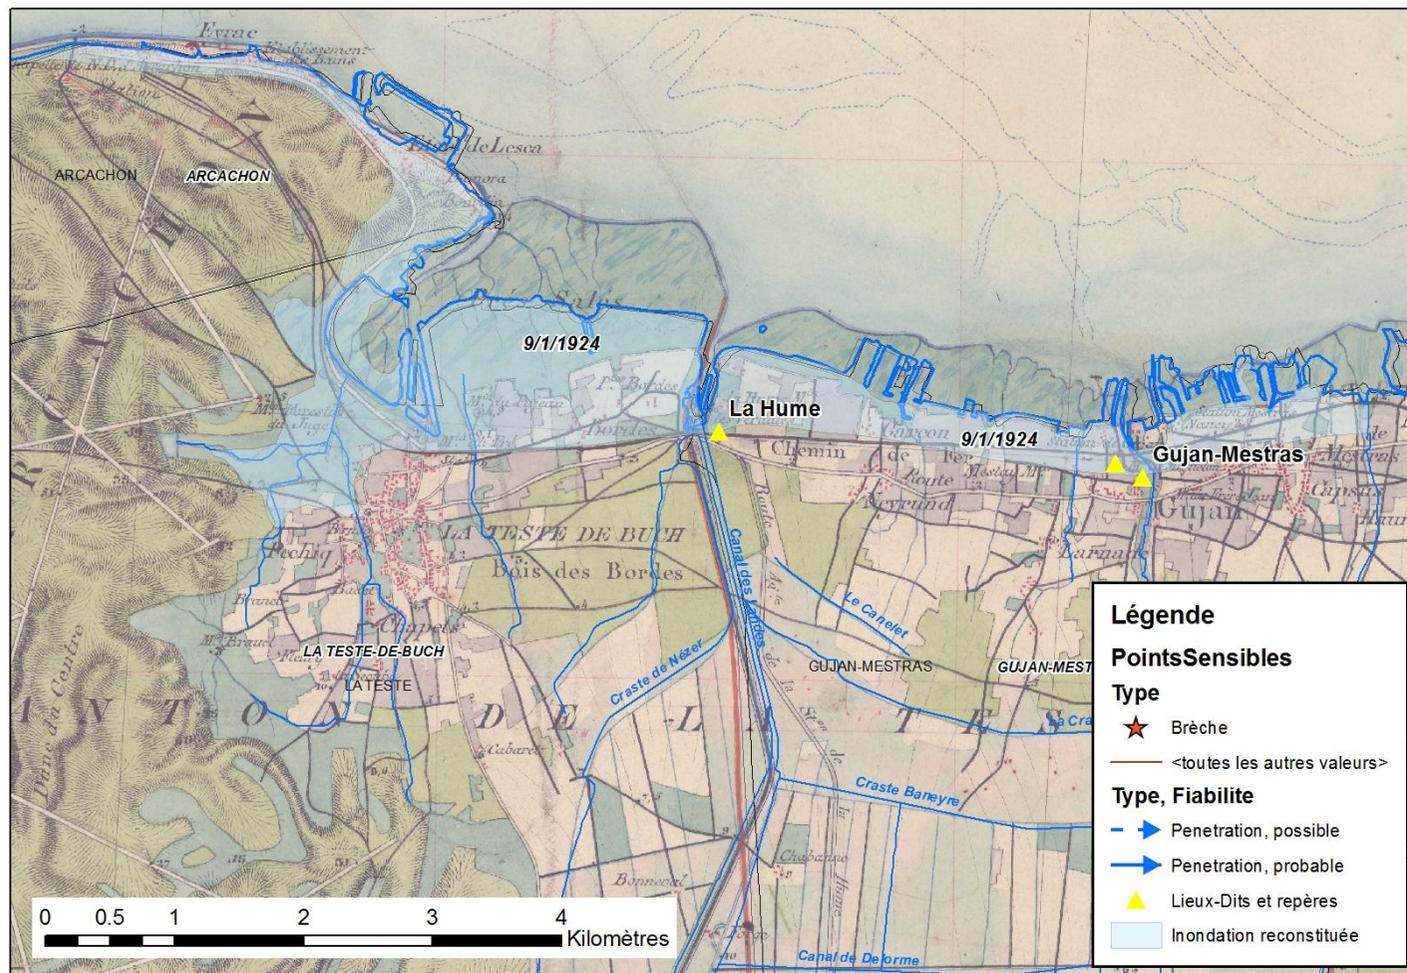
Illustration 21 : Reconstitution sur fond de carte d'Etat Major (1866) de la submersion marine survenue à Gujan-Mestras (Gironde), le 9 Janvier 1924

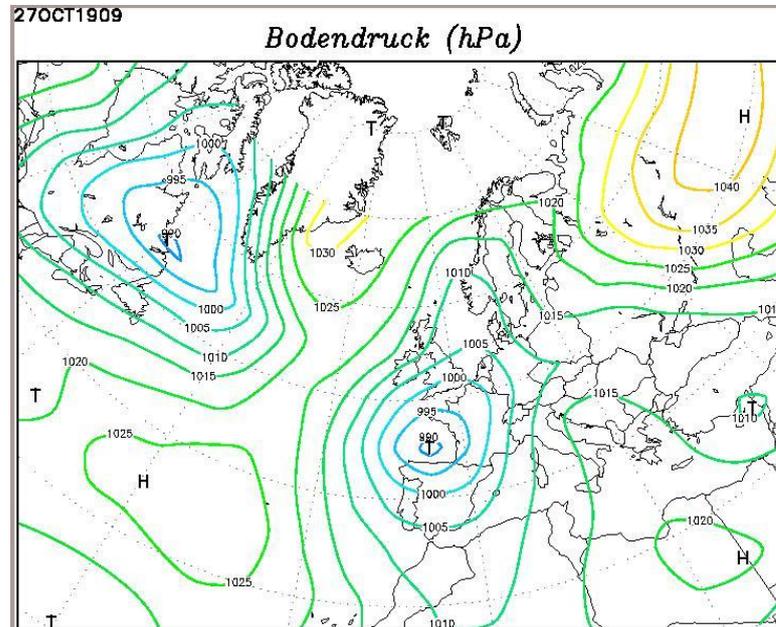
Illustration 30 : carte des isobares du 27 octobre 1909 (source : wetterzentrale.de)

Les cartes isobariques (Illustration 30 et Illustration 31) montrent clairement le déplacement du centre de la dépression du Golfe de Gascogne vers la Manche entre le 27 et le 28 Octobre 1909.

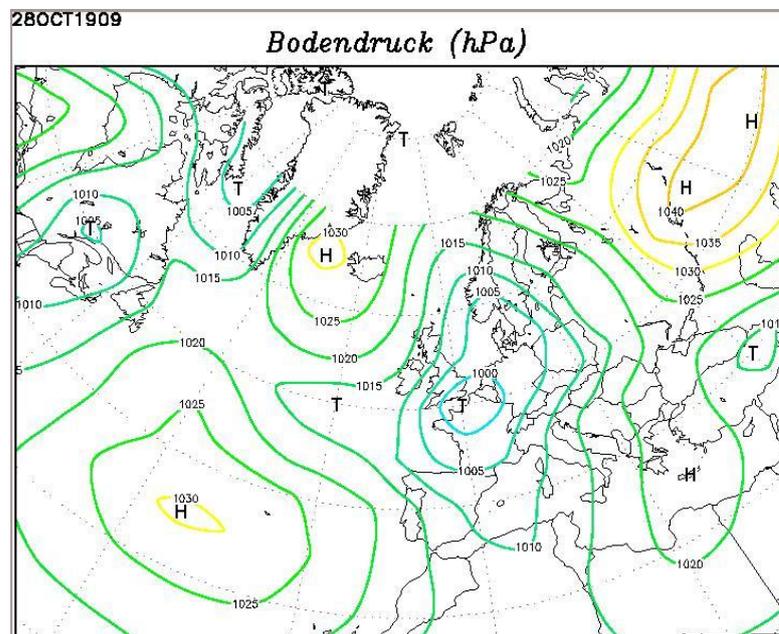
Illustration 31 : carte des isobares du 28 octobre 1909 (source : wetterzentrale.de)

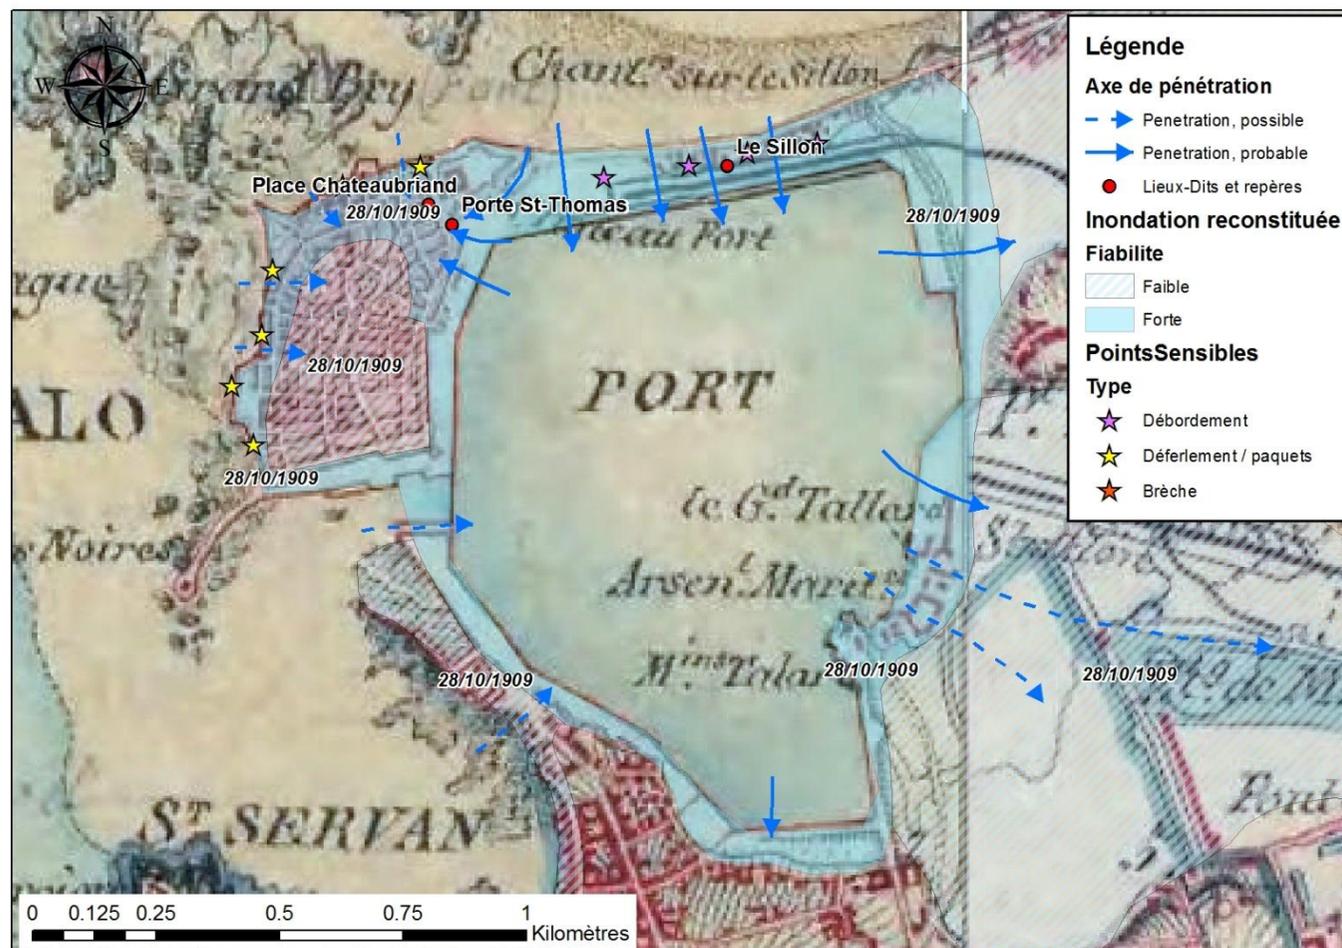
Illustration 32 : Reconstitution sur fond de carte d'Etat Major de la submersion marine survenue à Saint-Malo le 28 octobre 1909

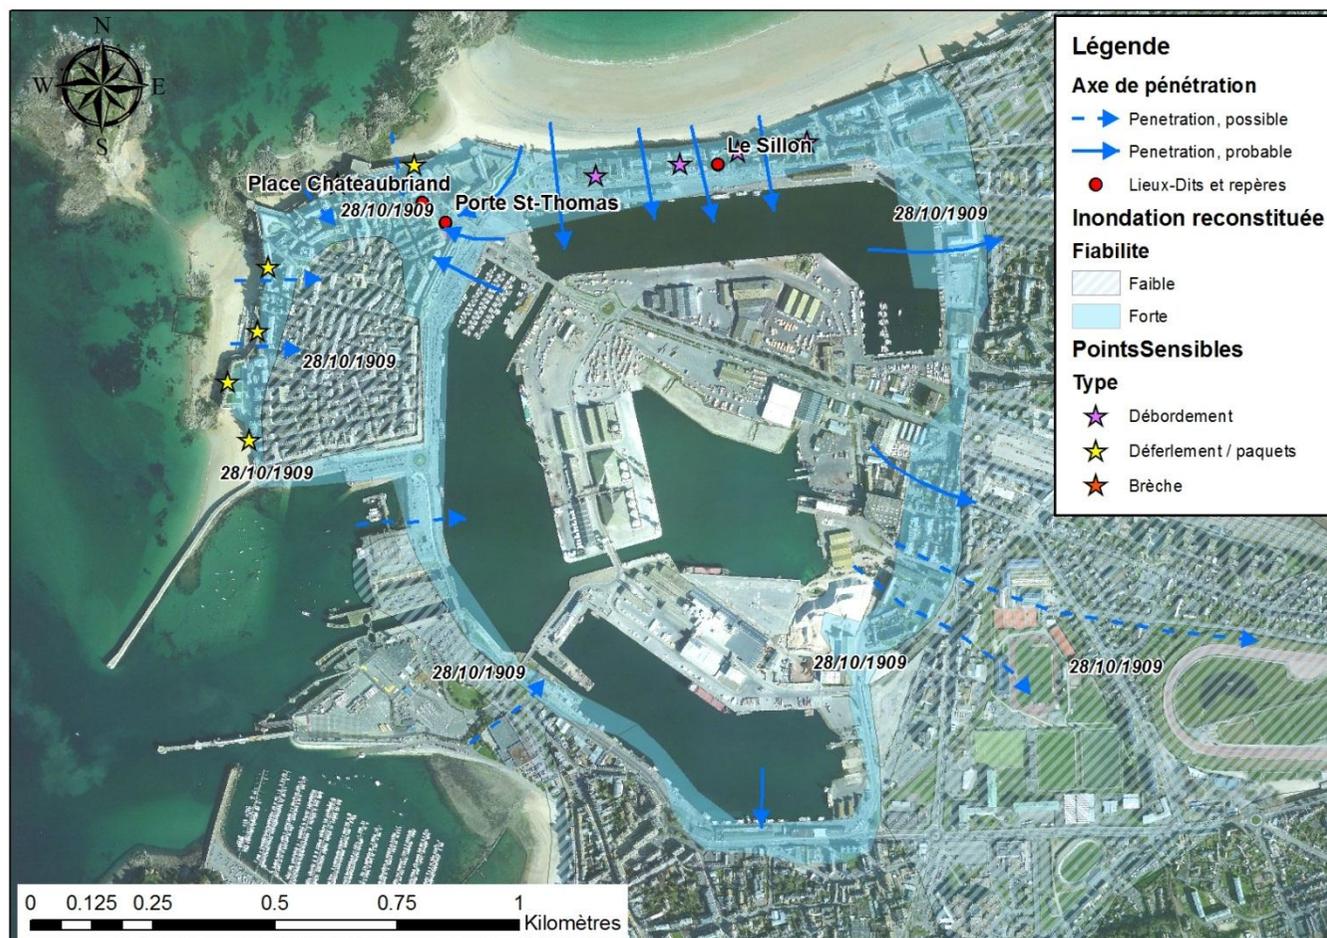
Illustration 33 : Reconstitution sur fond d'image satellite actuelle de la submersion marine survenue à Saint-Malo le 28 octobre 1909

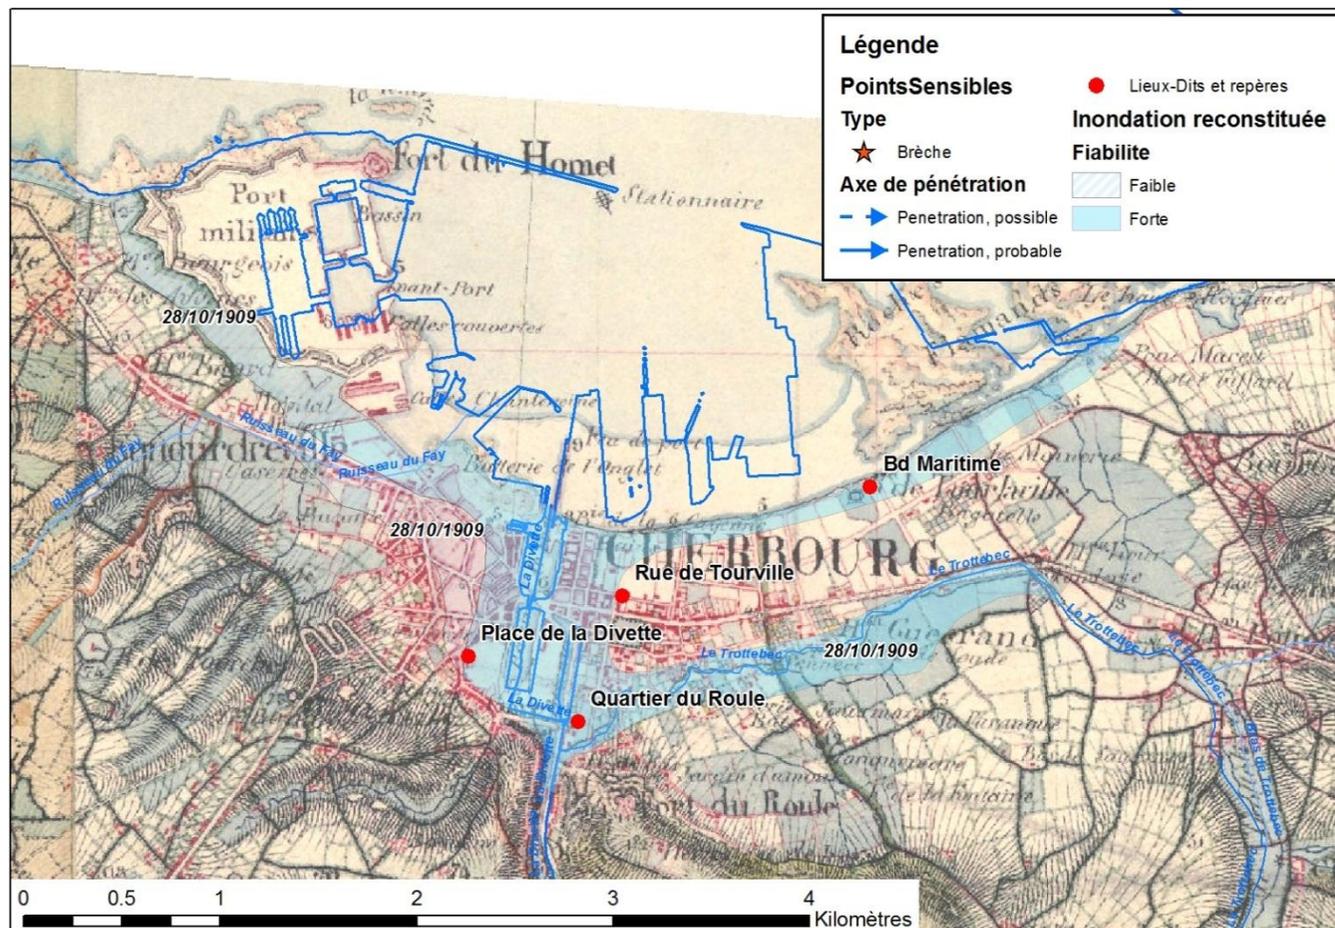
Illustration 37 : Reconstitution sur fond de carte d'Etat Major de la submersion marine survenue à Cherbourg le 28 octobre 1909
A noter l'important développement des remblais portuaires (limite bleue) par rapport à la situation à la fin du XIXème. Les points de couleur rouge sont des repères de submersion

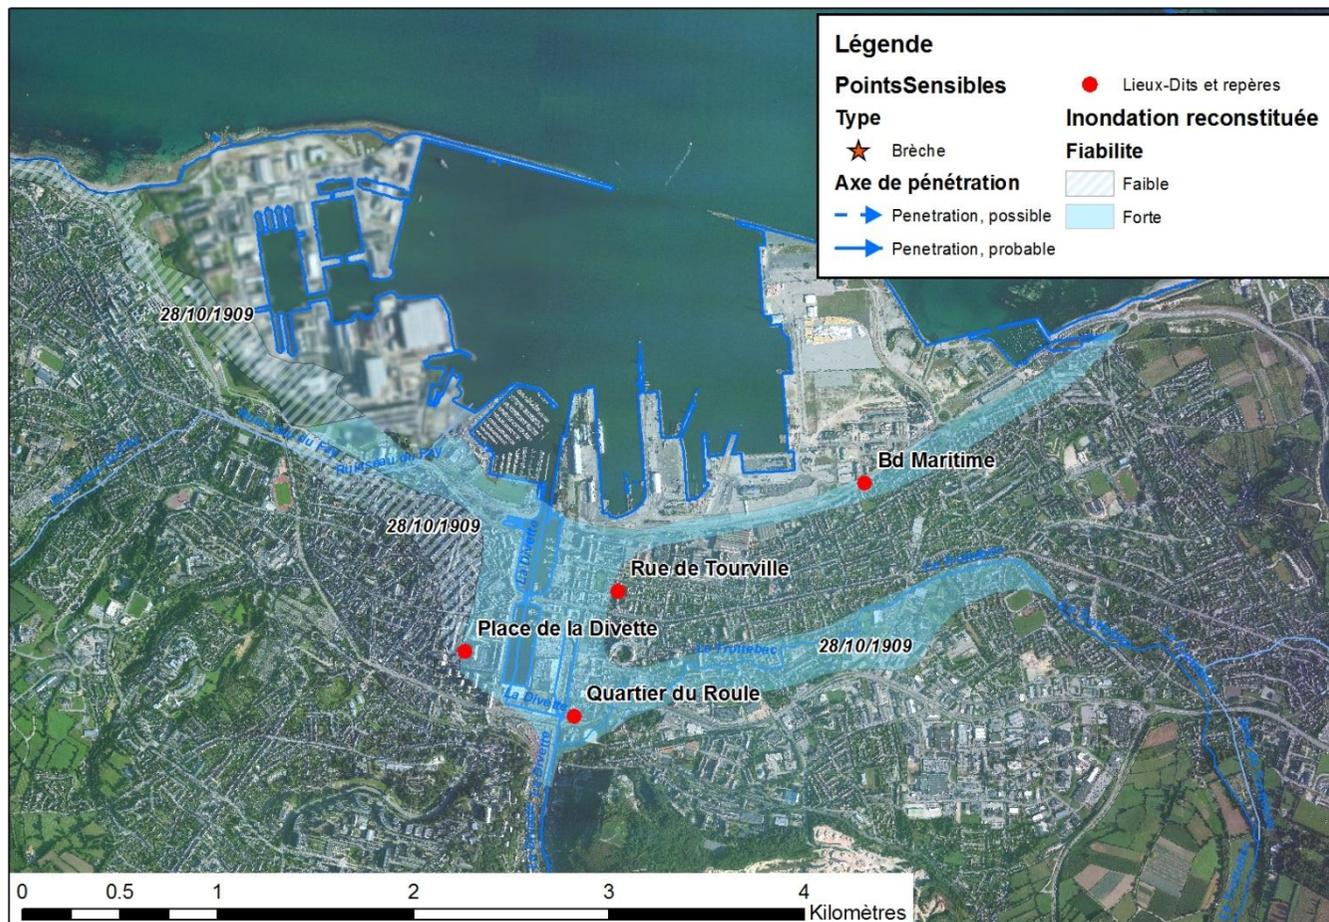
Illustration 38 : Reconstitution sur fond d'image satellite actuelle de la submersion marine survenue à Cherbourg le 28 octobre 1909

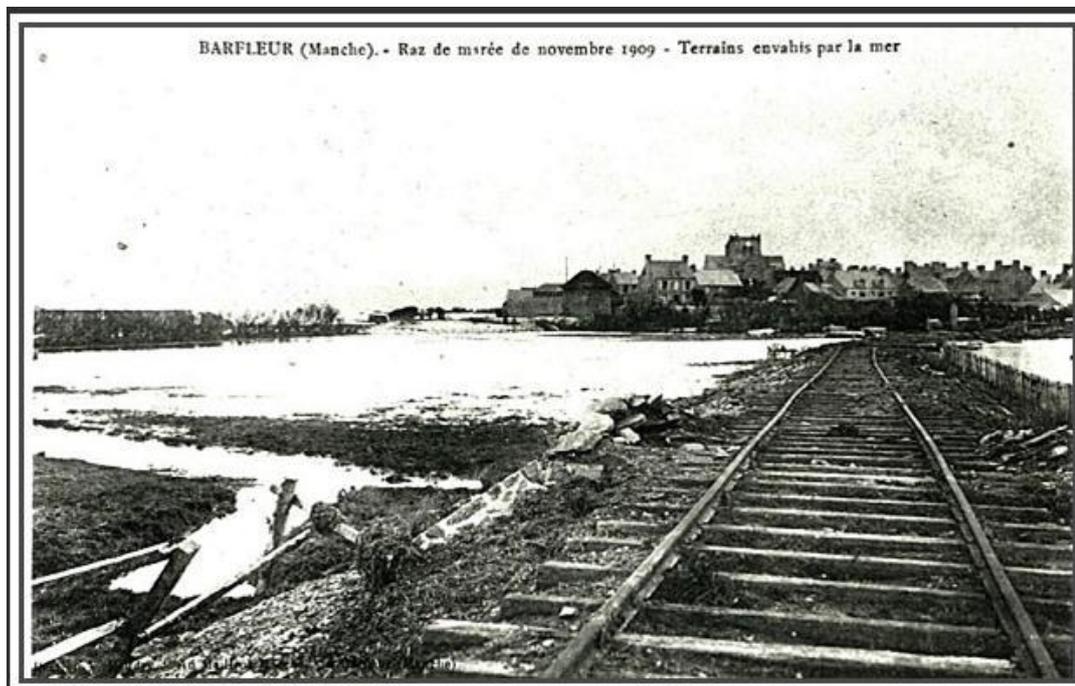
Illustration 39: Inondation de part et d'autre de la voie de chemin de fer à Barfleur suite à la tempête du 28 octobre 1909 ; sur la gauche, la digue éventrée. (cliché DR)

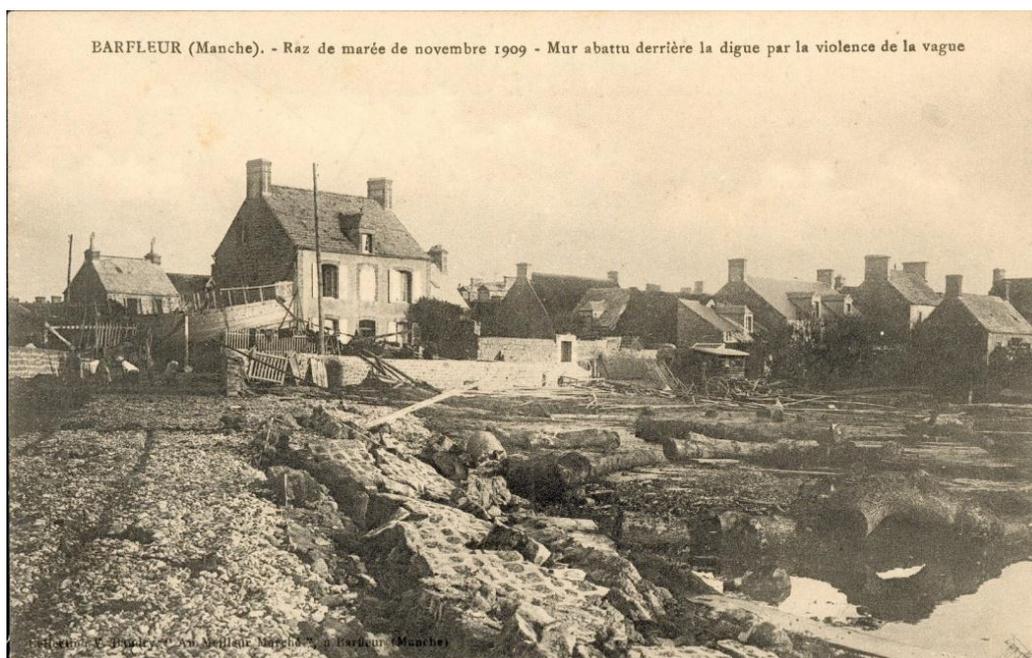
Illustration 40 : Barfleur (Manche) après la tempête du 28 octobre 1909. Au premier plan, la digue écroulée ; à gauche de la maison principale, un bateau échoué. (cliché DR)

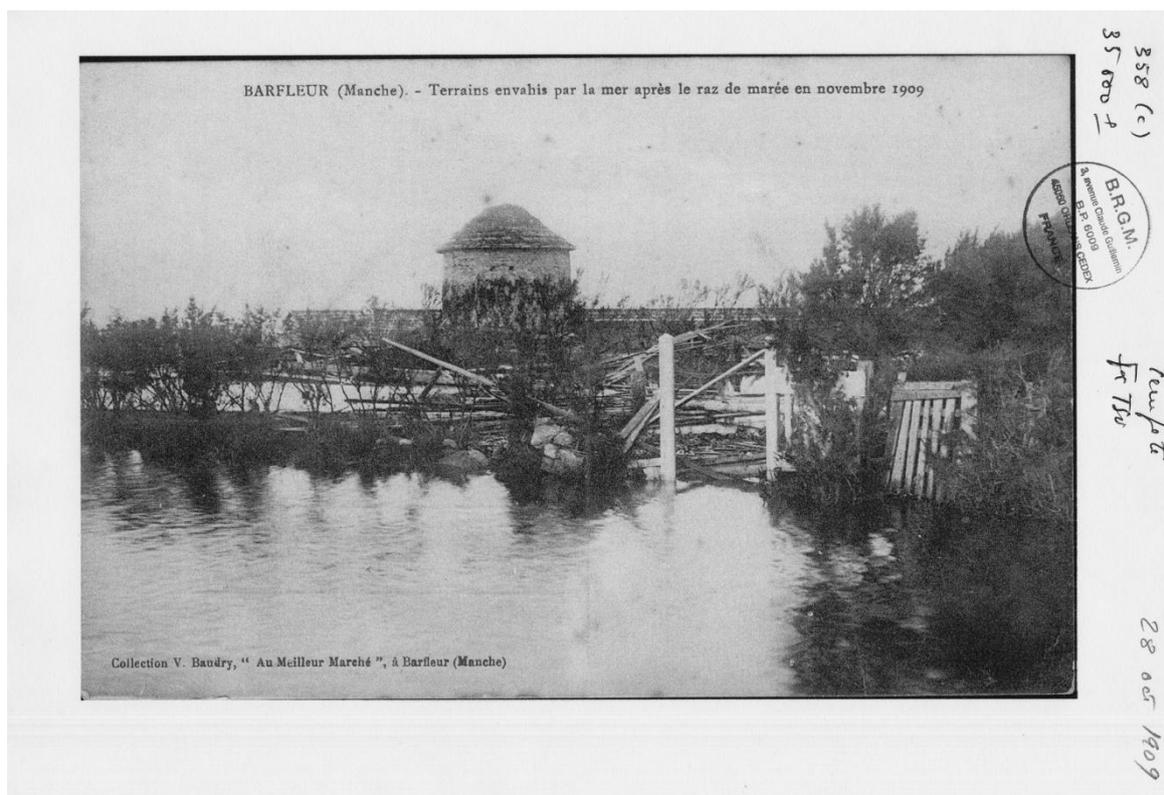
Illustration 41 : Alentours du Moulin de Barfleur inondé lors de la submersion du 28/10/2009 (cliché DR)

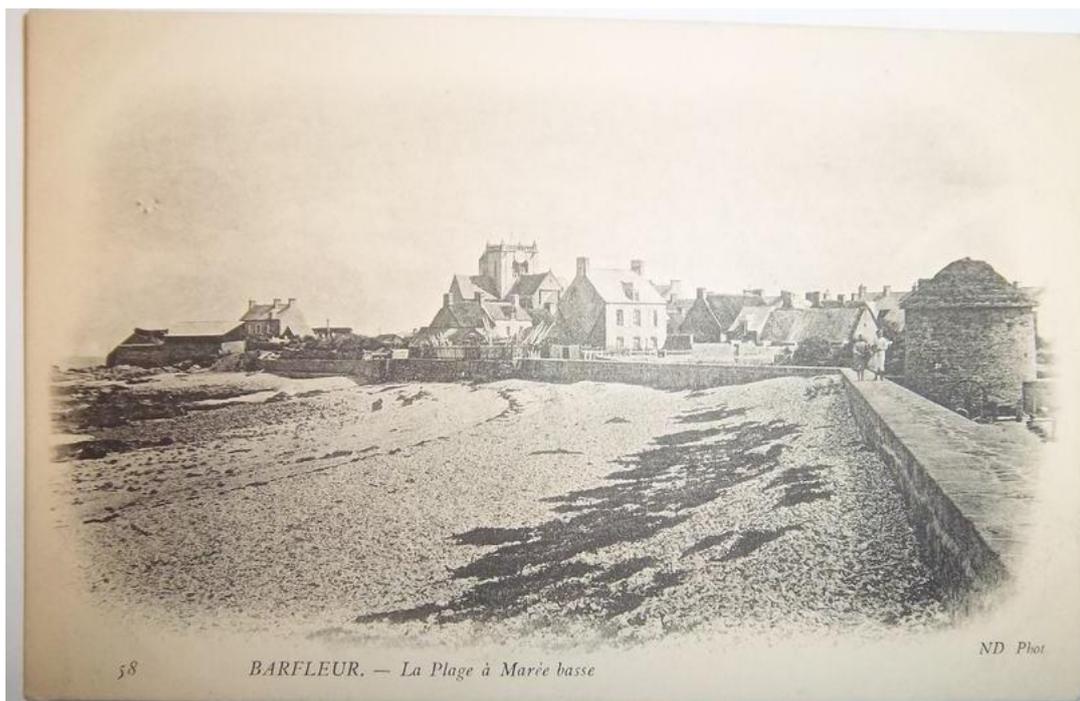
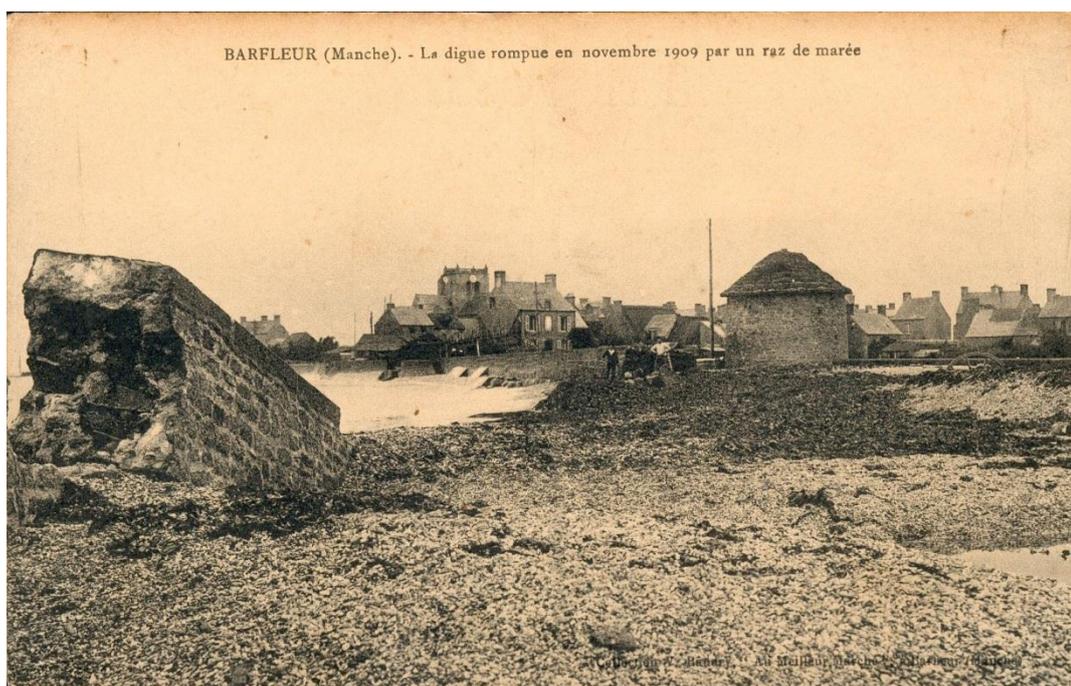
Illustration 42 : Digue maçonnée de Barfleur avant 1909 (haut) et après la tempête du 28 octobre 1909 (cliché DR)

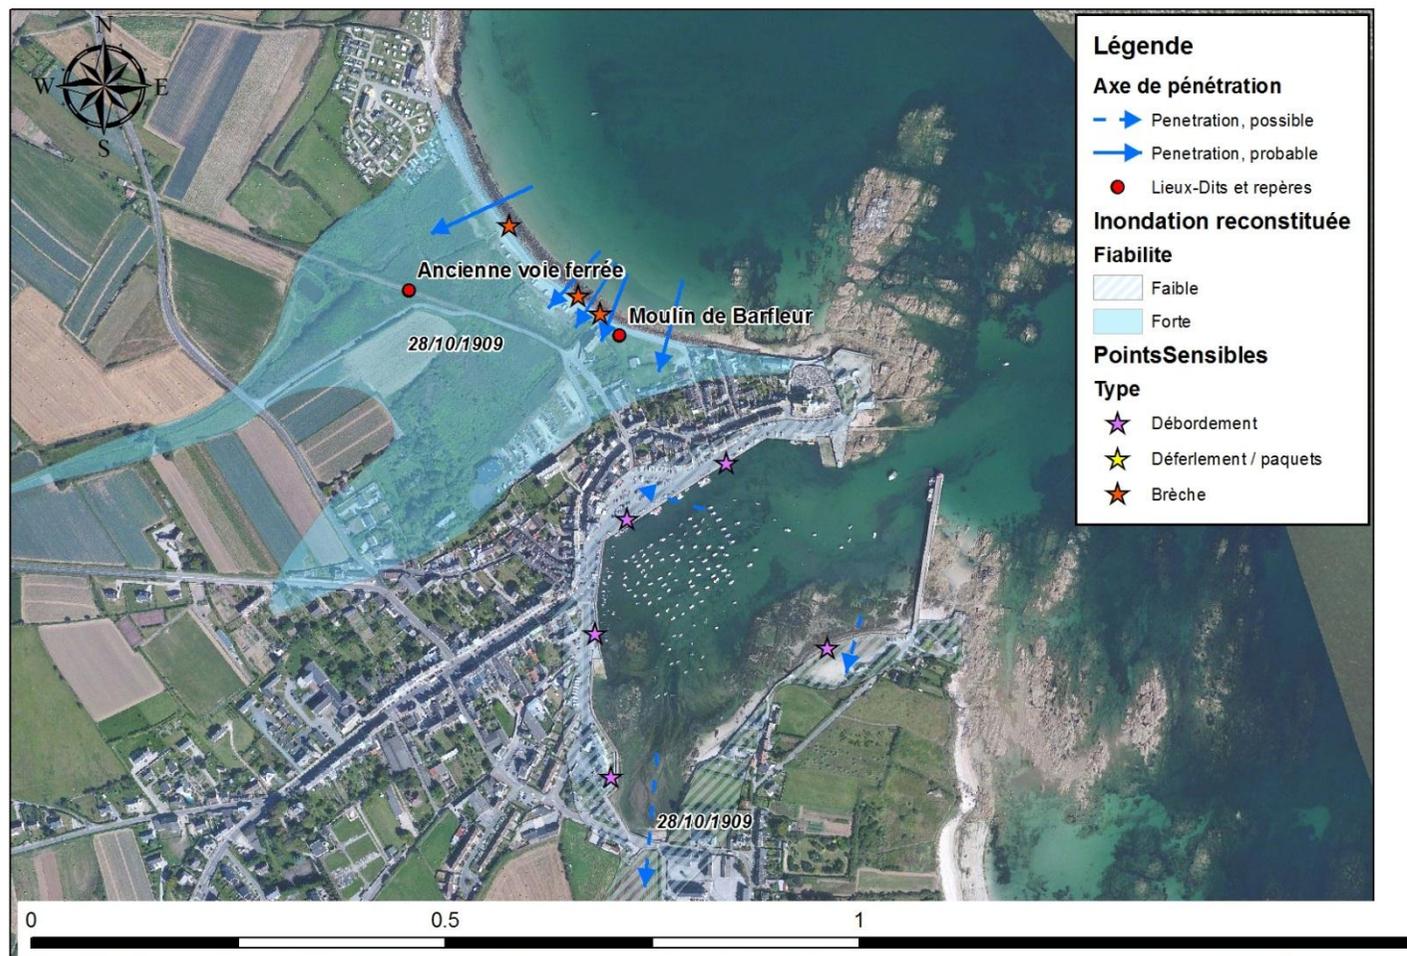
Illustration 43 : Reconstitution de la submersion marine survenue à Barfleur le 28 octobre 1909 sur fond d'image satellite actuelle

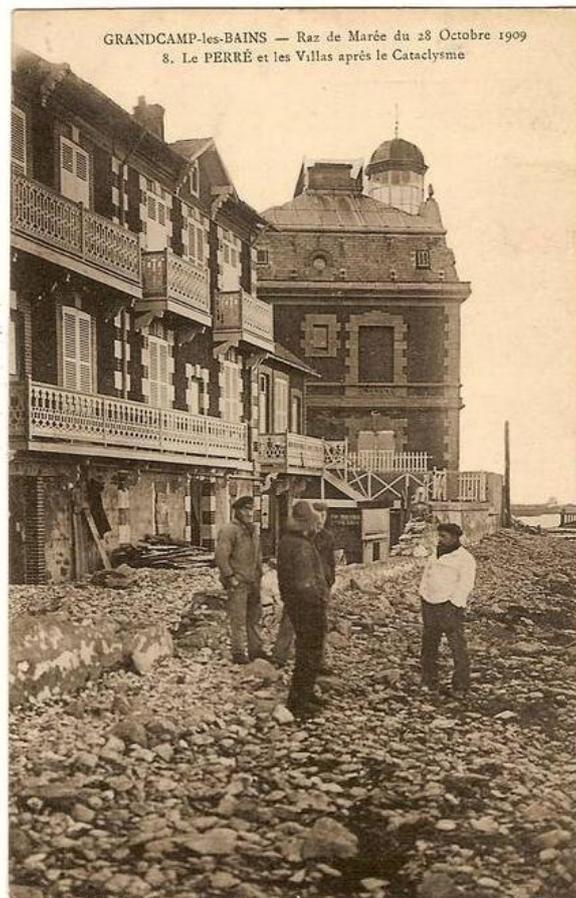
Illustration 44 : Dégâts sur les villas en façade de mer et apport de galets lors de la submersion marine du 28 octobre 1909 à Grandcamp (Calvados, cliché DR).

- que dans la zone de Grandcamp la pénétration de la mer a été relativement faible mais que ce sont les déferlements des vagues contre les ouvrages et les maisons qui ont causé le plus de dégâts,

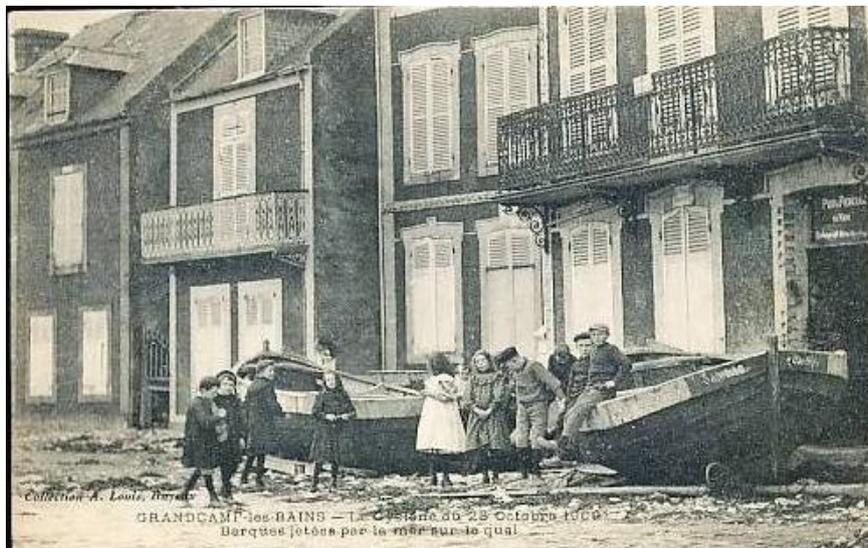
Illustration 45: Grandcamp (Calvados), barques transportées dans une rue lors de la submersion marine du 28 octobre 1909 (cliché DR)

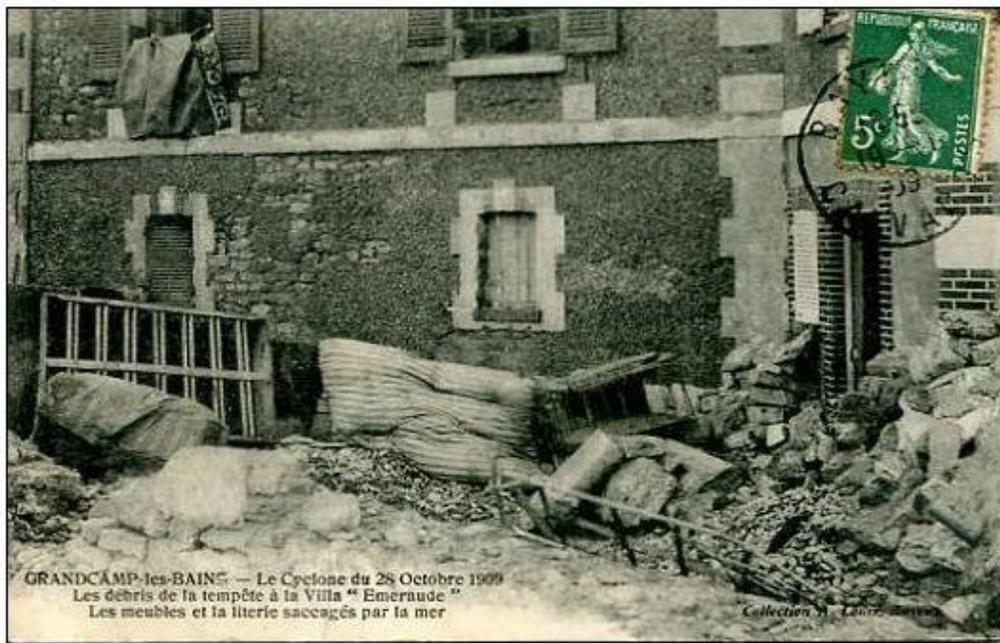
Illustration 46 : Dégâts dans la villa « Emeraude » à Grandcamp lors de la submersion du 28 octobre 1909 (cliché DR)

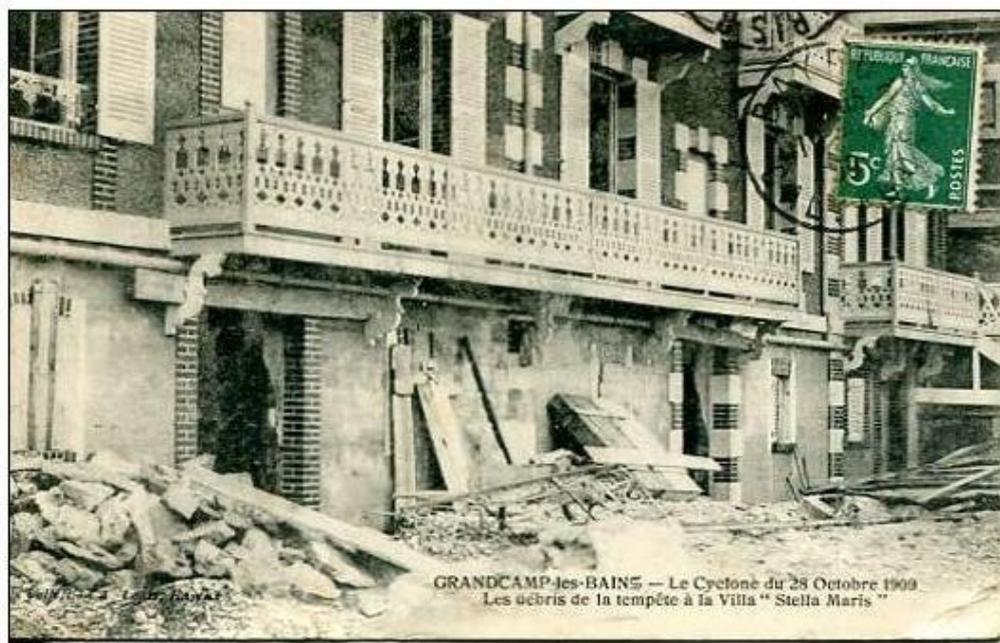
Illustration 47 : Dégâts dans la villa de front de mer « Stella Maris » à Grandcamp lors de la submersion du 28 octobre 1909 (cliché DR)
