Submersions marines historiques

BRGM/RP-62644-FR
Octobre 2013

Étude réalisée dans le cadre des opérations
de Service public du BRGM 2013- 13RIS2422

J. Lambert et M. Garcin

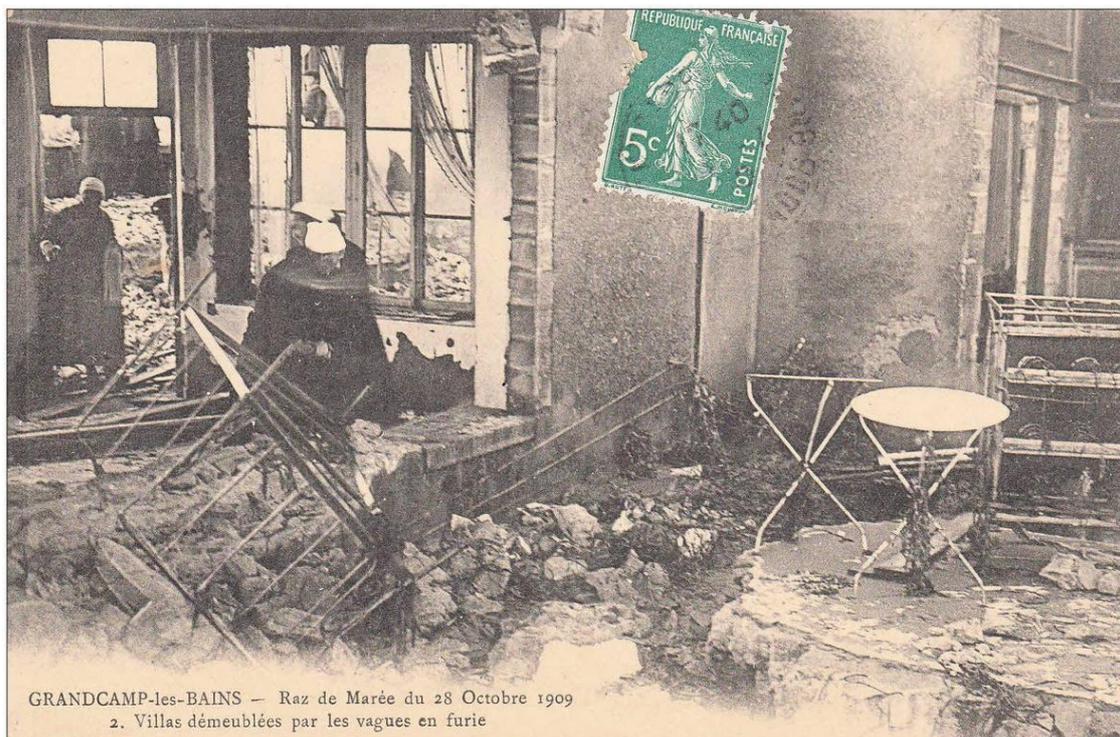
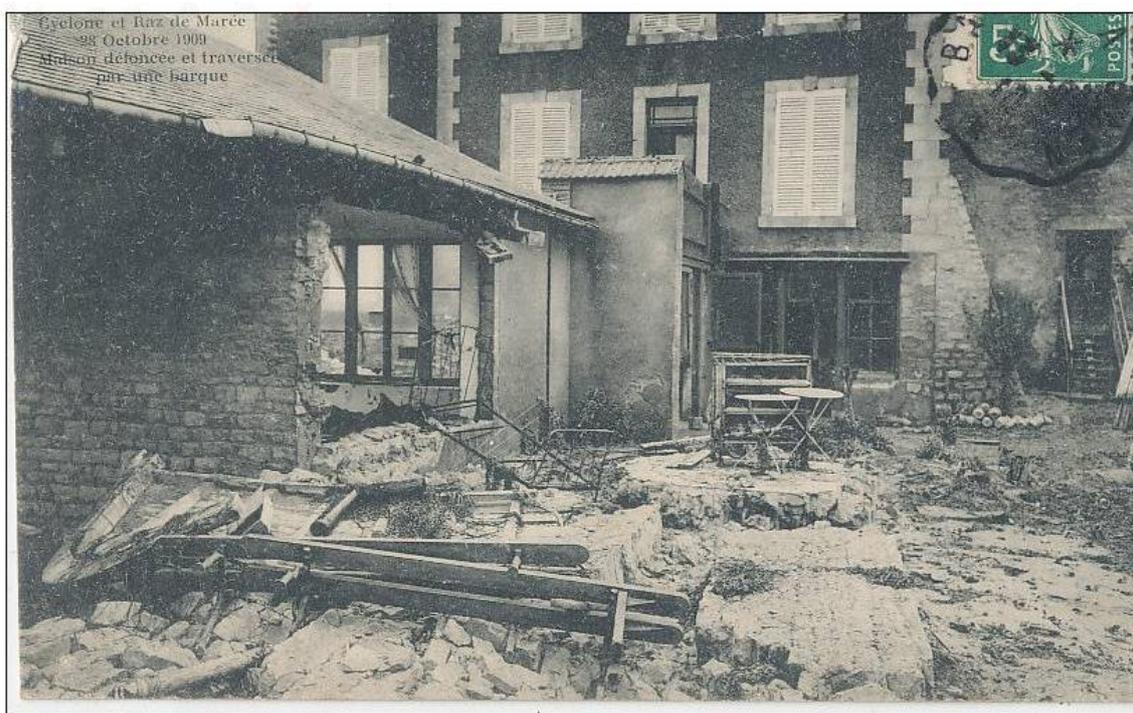
Illustration 48 : Destruction de murs de maisons d'habitation à Grandcamps lors de la submersion du 28 octobre 1909 (cliché DR)

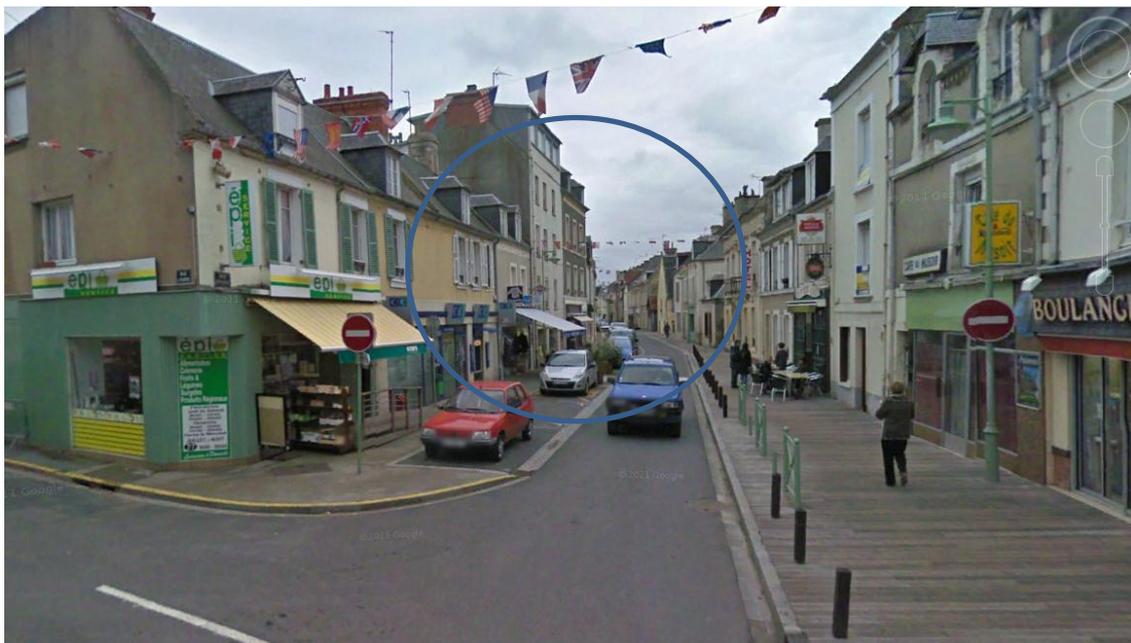
Illustration 49 : Grandcamp (Calvados): Carrefour des Muzau lors de la submersion marine du 28 octobre 1909 (photo du haut) et aujourd'hui (photo du bas, google streetview)

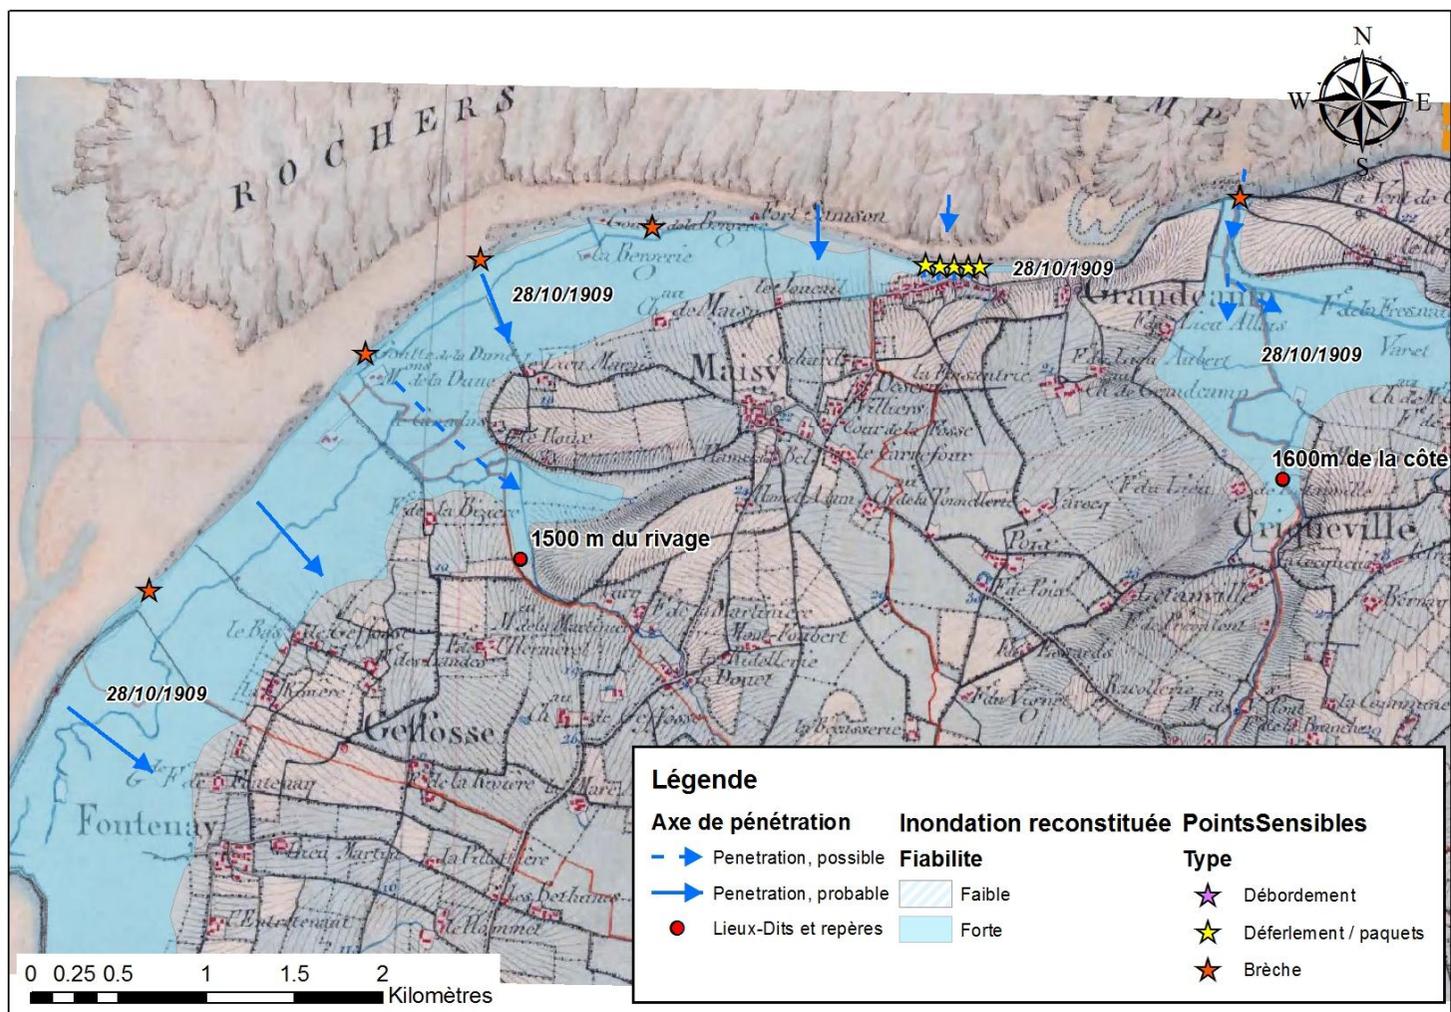
Illustration 50 : Reconstitution sur fond de carte d'Etat Major (1866) de la submersion du 28/10/1909, secteur de Grandcamp-Maisy (Calvados)

- Une poche d'inondation de grande surface (140 ha environ) entre le rivage et Criqueville dont la limite se situerait aux alentours de 1600 m du rivage ce qui est concordant avec les informations historiques. La pénétration de la mer s'y serait effectuée à la faveur de l'embouchure du Ruisseau de la Fontaine au lieu-dit Le Port du Havre sûrement à la suite d'une des ruptures de digue signalée dans les documents de l'époque,

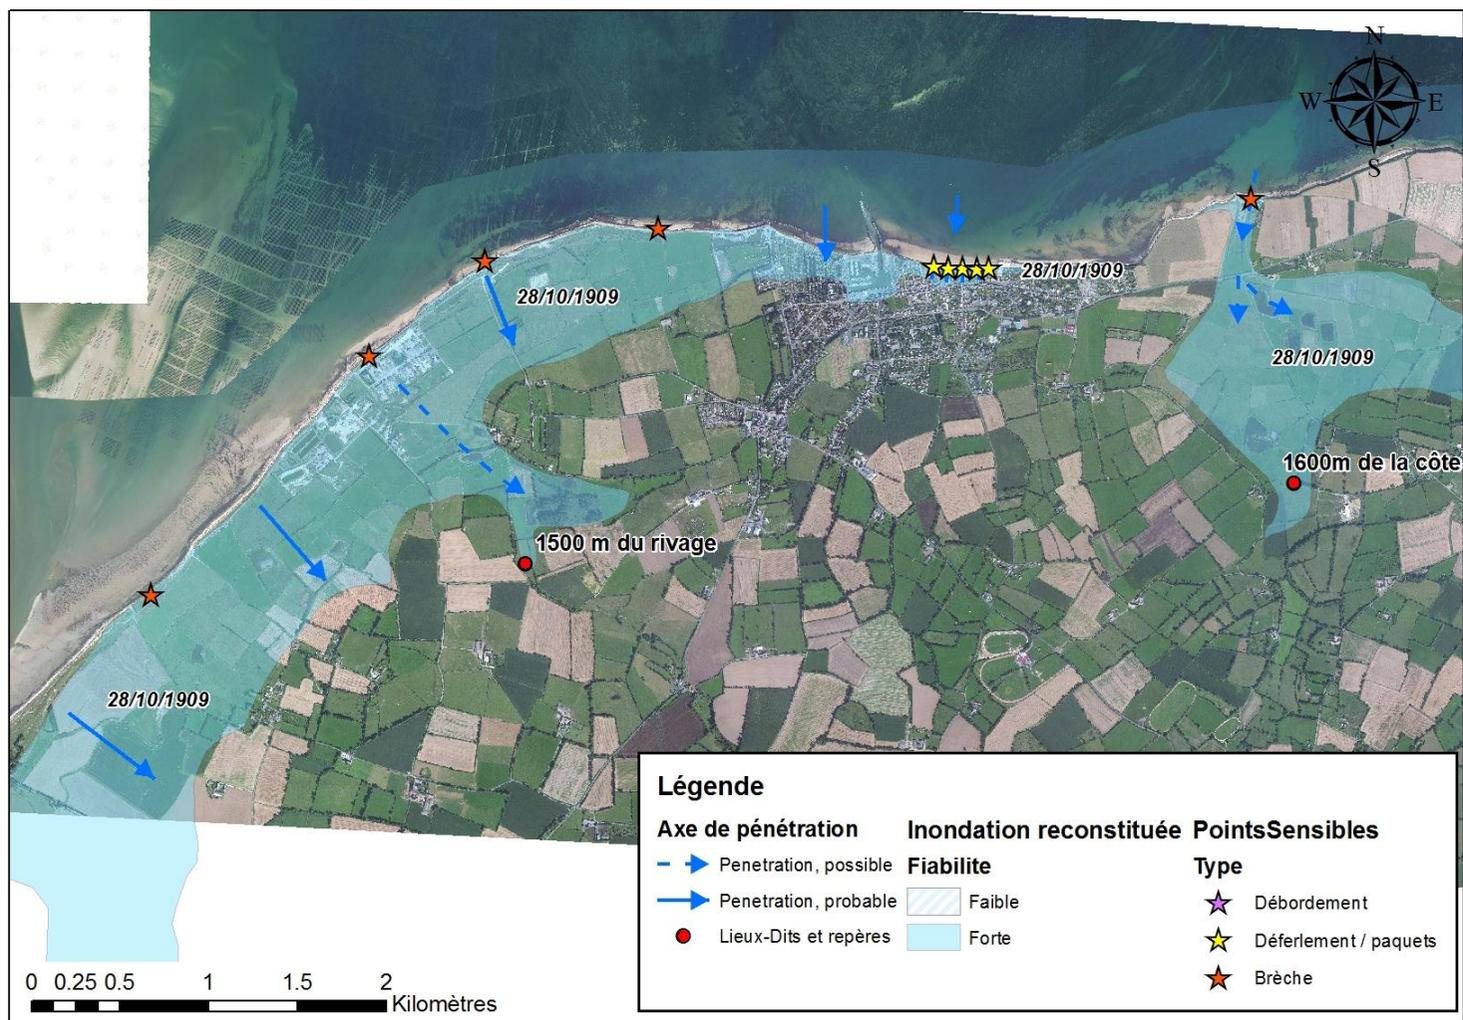
Illustration 51 : Reconstitution de la submersion du 28/10/1909 secteur de Grandcamp-Maisy (Calvados) sur fond d'image satellite

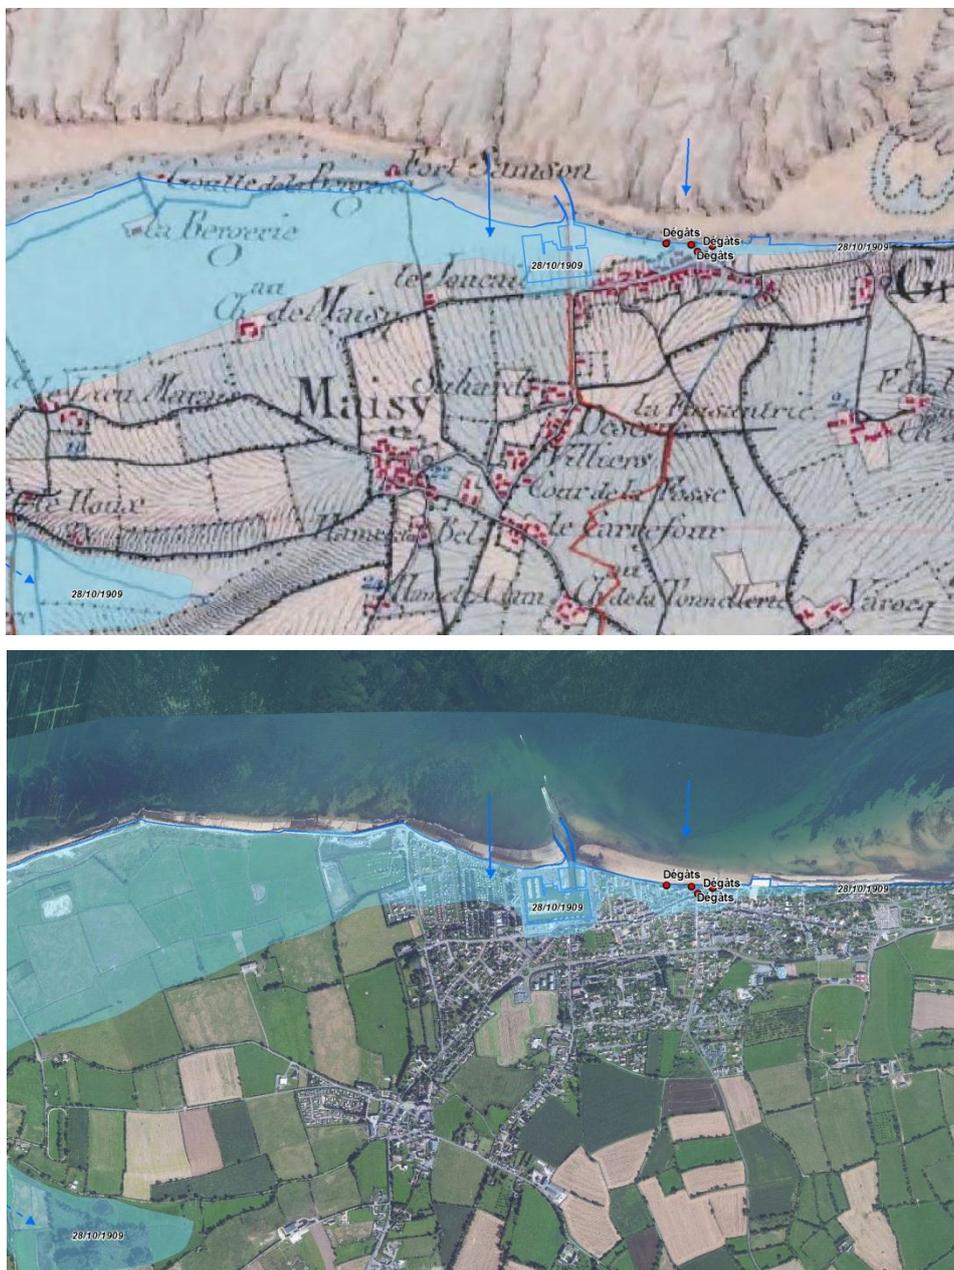
Illustration 52 : Evolution de l'urbanisation de la commune de Grandcamp-Maisy entre la fin du XIXème et aujourd'hui

L'enveloppe bleue correspond à l'extension de la submersion d'octobre 1909

La comparaison entre la carte d'Etat-major et la carte topographique actuelle ou avec les images satellites récentes montre que le village de Grandcamp s'est considérablement développé depuis 1909 notamment au niveau du front de mer et en direction de l'Ouest. On peut penser que l'occurrence d'un événement de type 1909 aurait aujourd'hui des conséquences beaucoup plus importantes en terme de dégâts (Illustration 52).

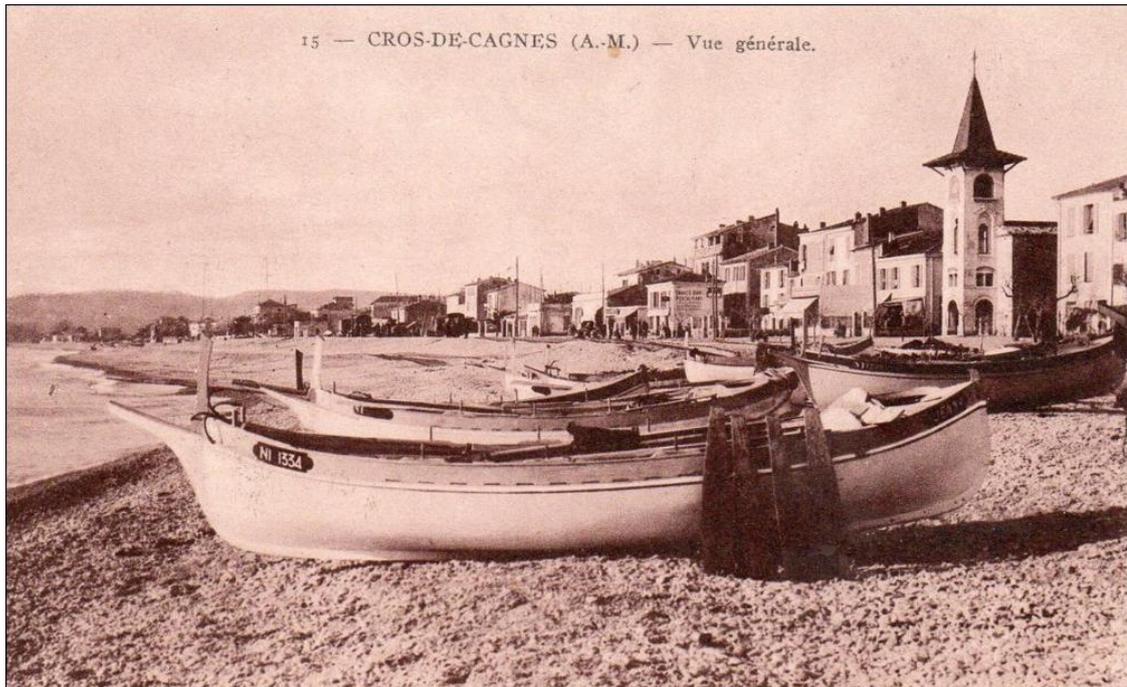
Illustration 57 : A Cros-de-Cagnes, lors de la tempête du 31 octobre 1906, « les galets ont tout envahi, tout recouvert : la grève, maintenant va jusqu'aux maisons contre lesquelles elle appuie un épaulement de gravier qui vient à hauteur du genou ... » (cliché DR)

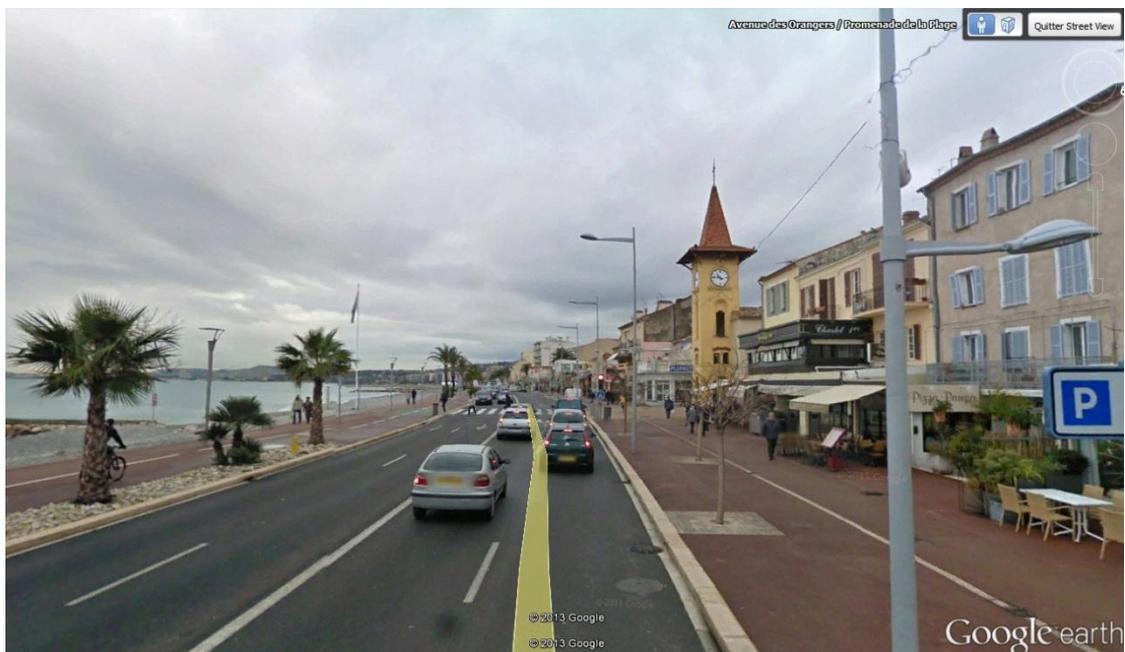
Illustration 58 : Cros-de-Cagnes en 2013 – A noter les évolutions des aménagements entre le début du XXème siècle et aujourd'hui

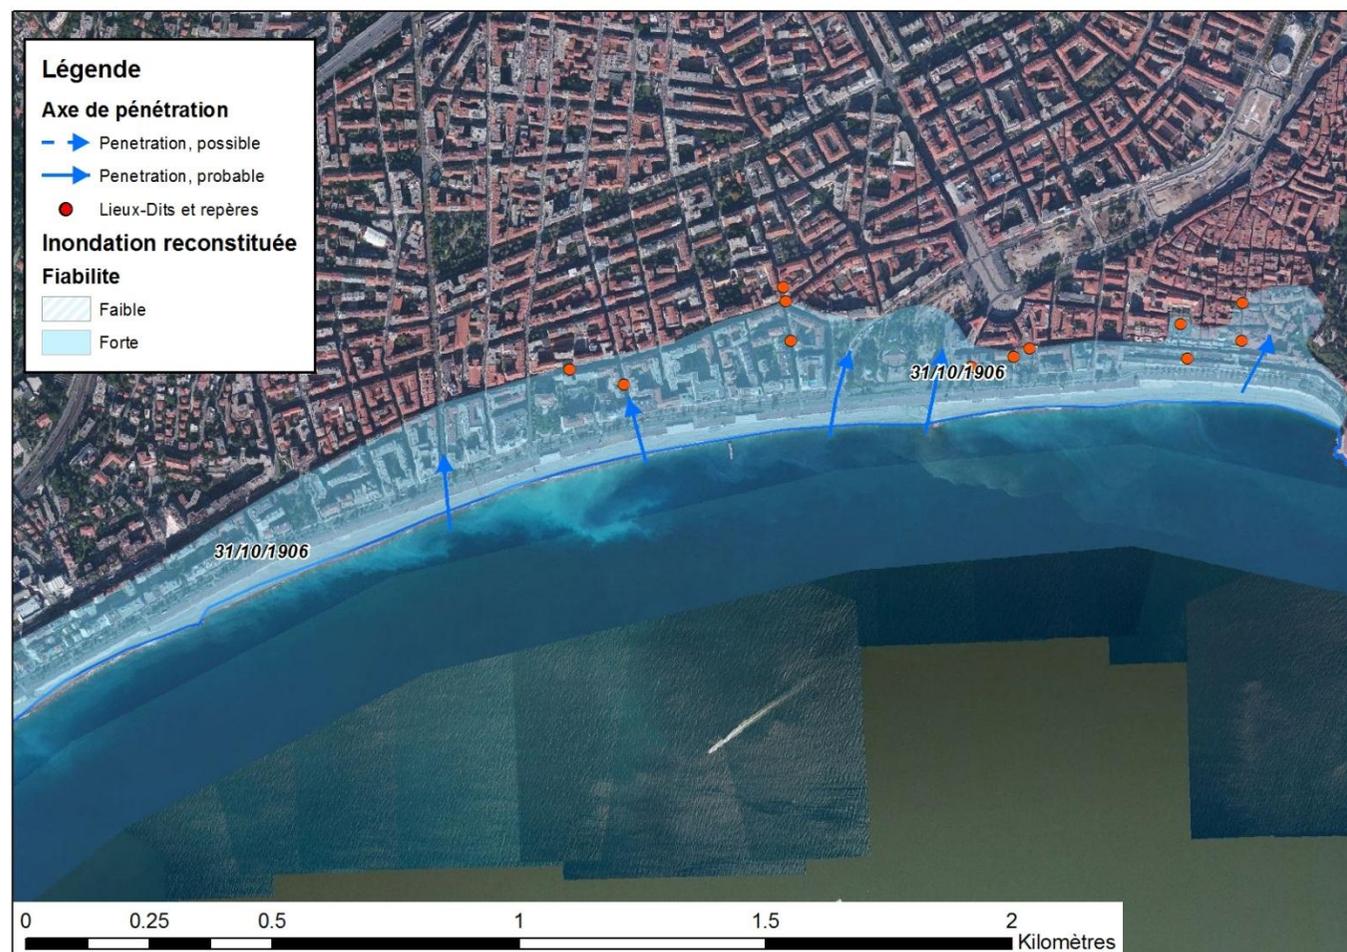
Illustration 59 : Reconstitution cartographique de la submersion marine du 31 octobre 1906 à Nice sur fond d'image satellite actuelle— Les points rouges représentent les localisations des informations recueillies dans les textes historiques

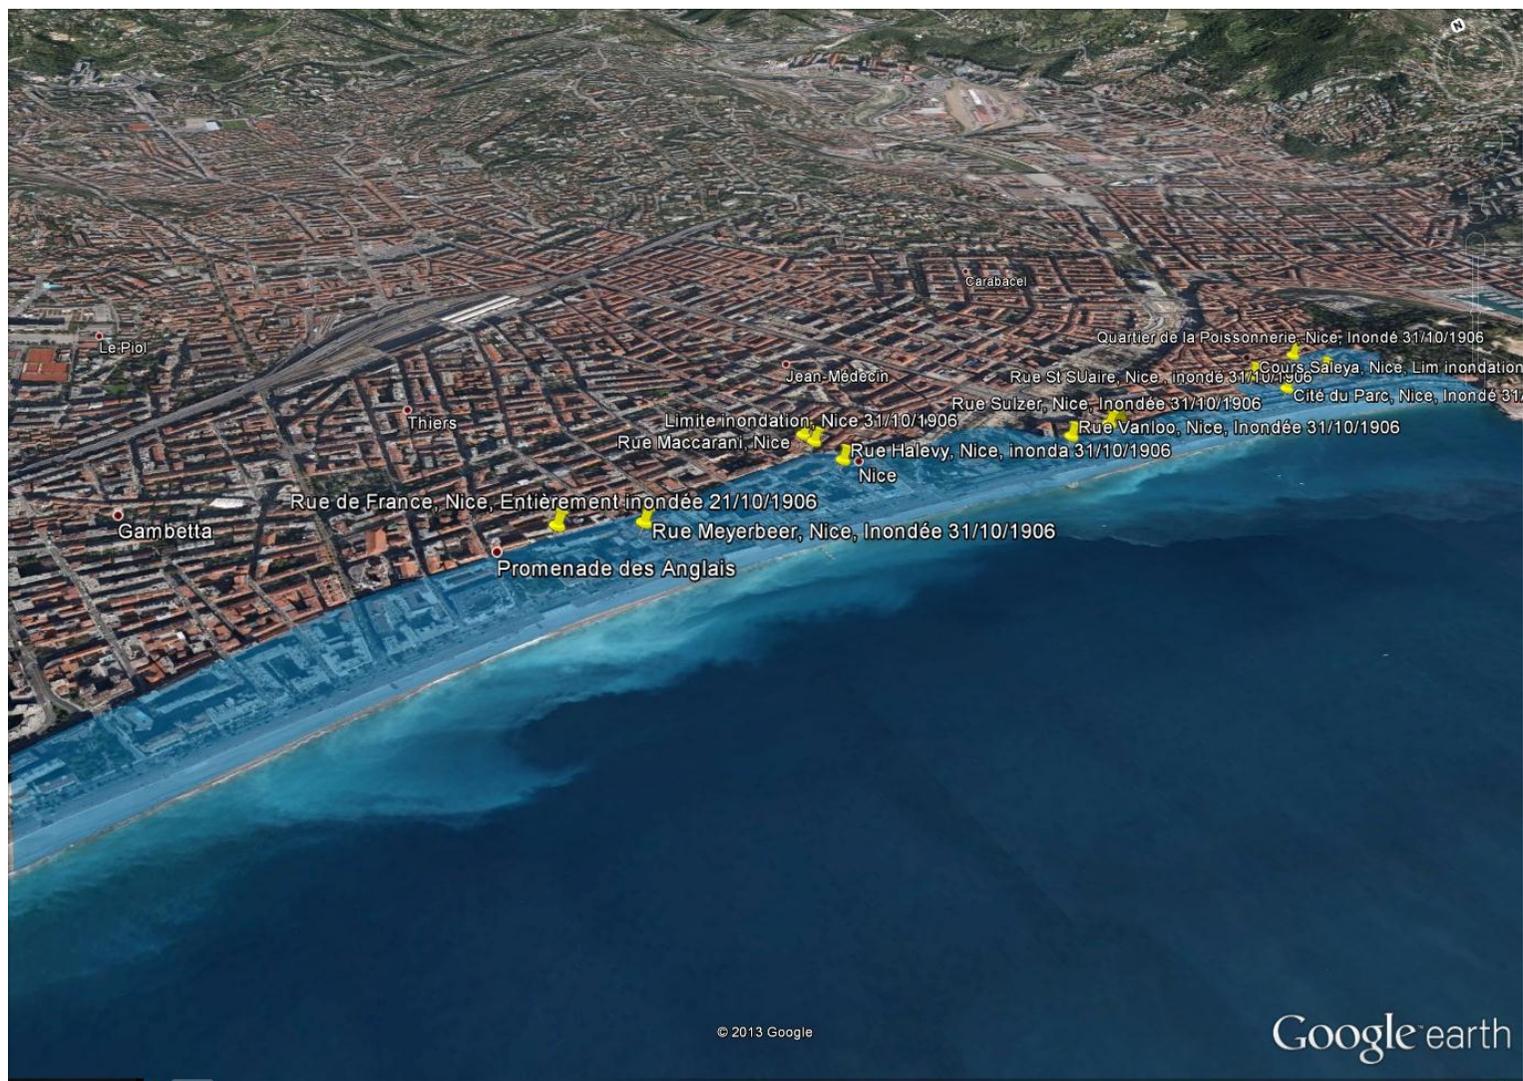
*Illustration 60 : Visualisation 3D de la zone de submersion à Nice le 21 Octobre 1906.
Les épingles jaunes indiquent des repères mentionnés par les documents historiques*

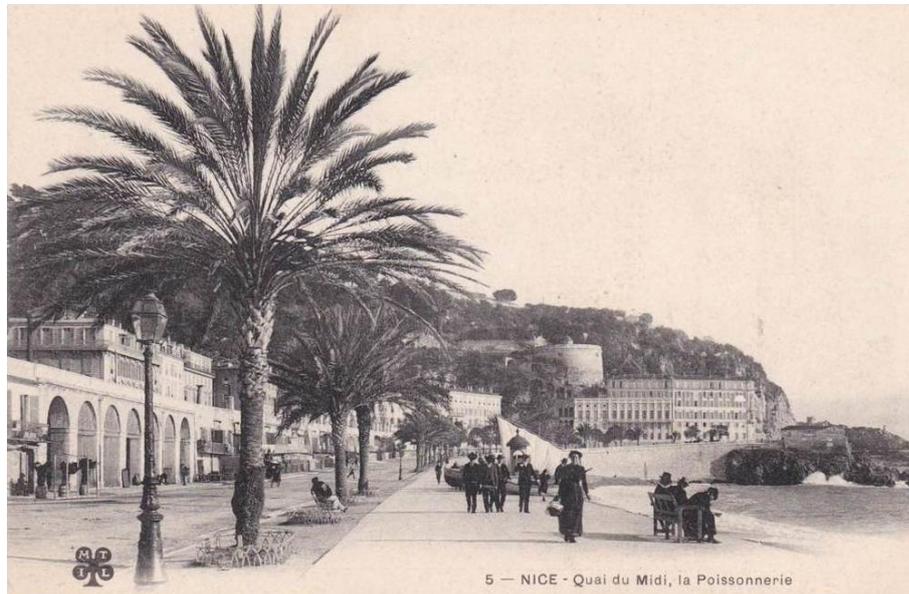
Illustration 61 : Nice. Pendant la tempête du 31 octobre 1906, la mer alla inonder la Cité du Parc, puis, pénétrant par les arcades (premier plan sur la gauche), inonda le quartier de la Poissonnerie en le transformant en lagune, laissant y flotter des barques. (cliché DR)

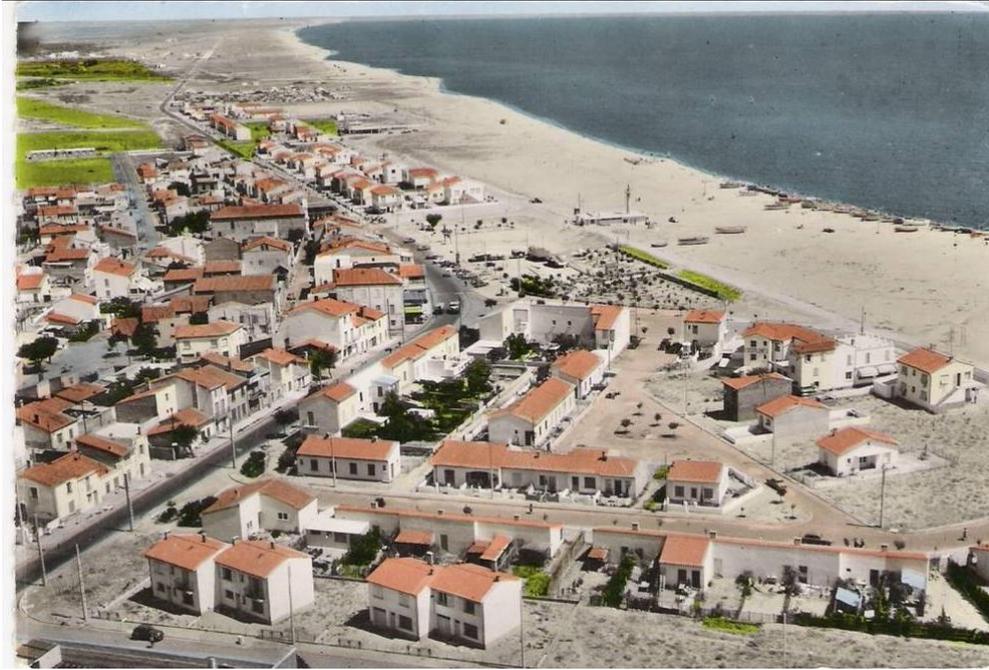
Illustration 67 : Le Barcarès (Pyrénées-Orientales). Le 21 mars 1928, les vagues, déferlèrent avec fureur sur la plage et envahirent les rues du village et la plupart des maisons jusqu'à la gare. (cliché DR)

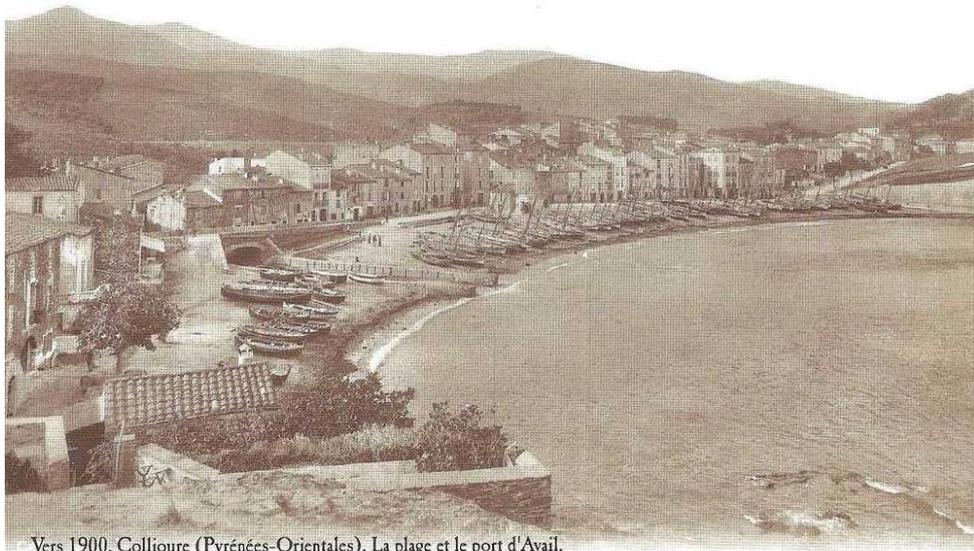
Vers 1900. Collioure (Pyrénées-Orientales). La plage et le port d'Avail.

Illustration 68 : Le port d'Avail à Collioure (cliché DR)

A **Argelès-sur-Mer**, la route de bord mer a été inondée tandis qu'à **Collioure**, les vagues vinrent se briser contre les maisons du Port d'Avail (Illustration 68).

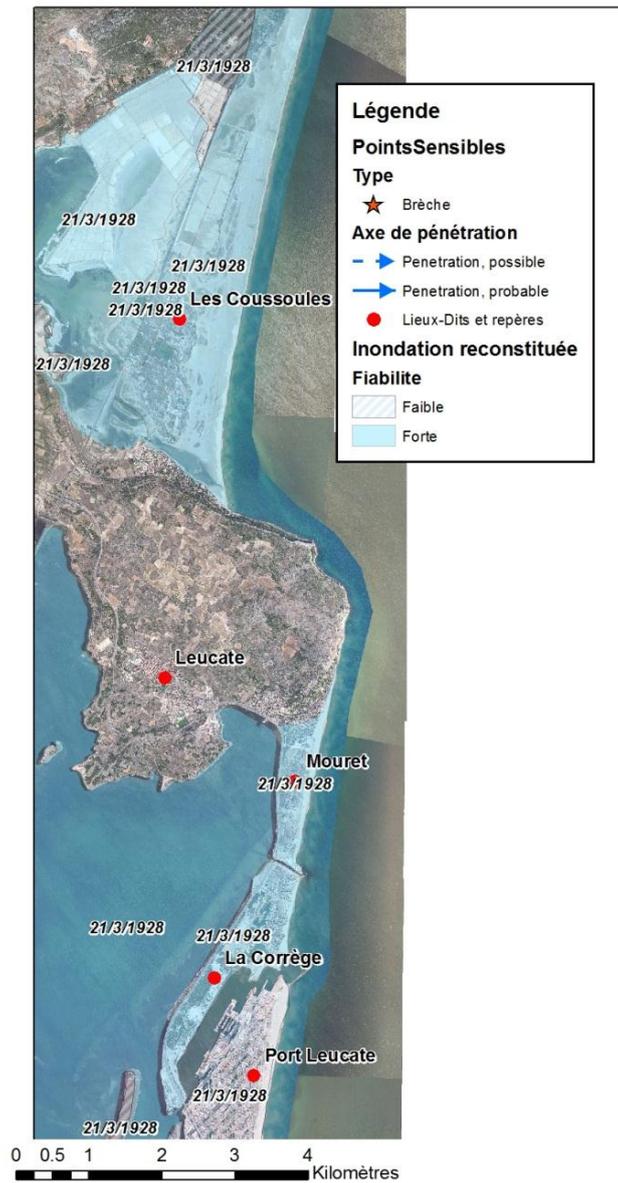
Illustration 69 : Reconstitution cartographique des zones submergées dans la région de Leucate (Pyrénées-Orientales) lors de la tempête du 21 Mars 1928

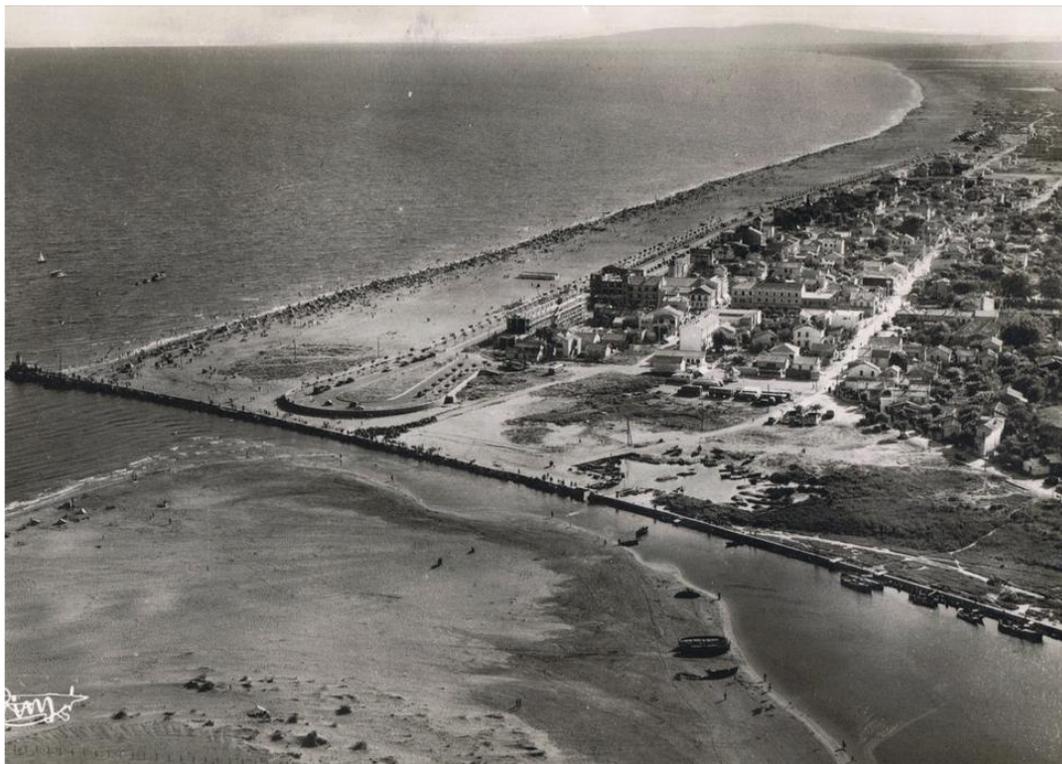
Illustration 70 : Valras-Plage (Hérault). Le 21 mars 1928, un raz de marée s'est produit entre les embouchures de l'Orb (premier plan) et de l'Aude (second plan à droite). « La mer s'est épanchée, dépassant les villas et inondant le village. » (cliché DR)

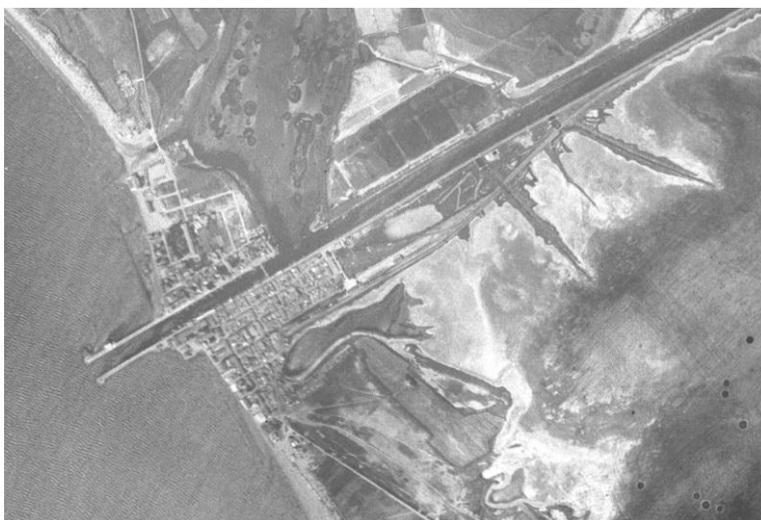
Illustration 71 : Photographie aérienne du village du Grau-du-Roi en 1937 (© Géoportail)

Au **Grau-du-Roi** (Illustration 71 et Illustration 72), « *la mer rendue très houleuse par un vent d'Est épouvantable a envahi les rues de la localité et l'eau a traversé dans les souillères et dans l'étang du Levant, occasionnant pas mal de dégâts* ».

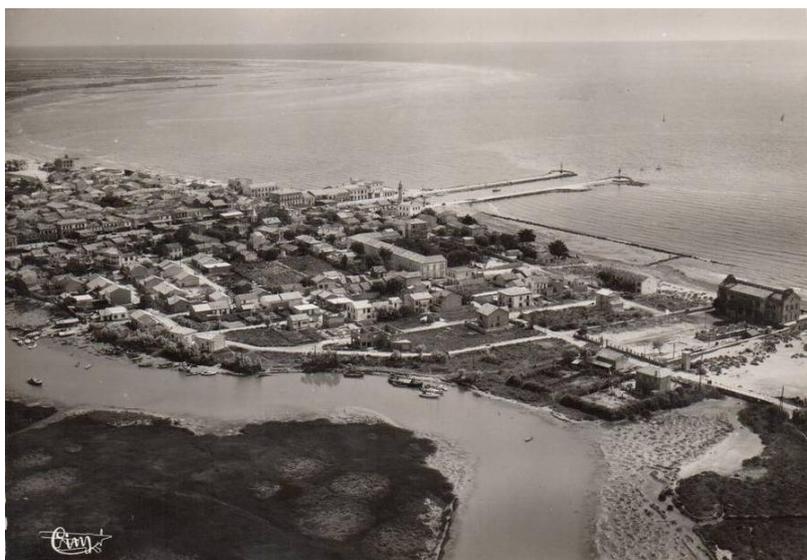
Illustration 72 : Photographie aérienne oblique du Grau-du-Roi (début XXème siècle, cliché DR)

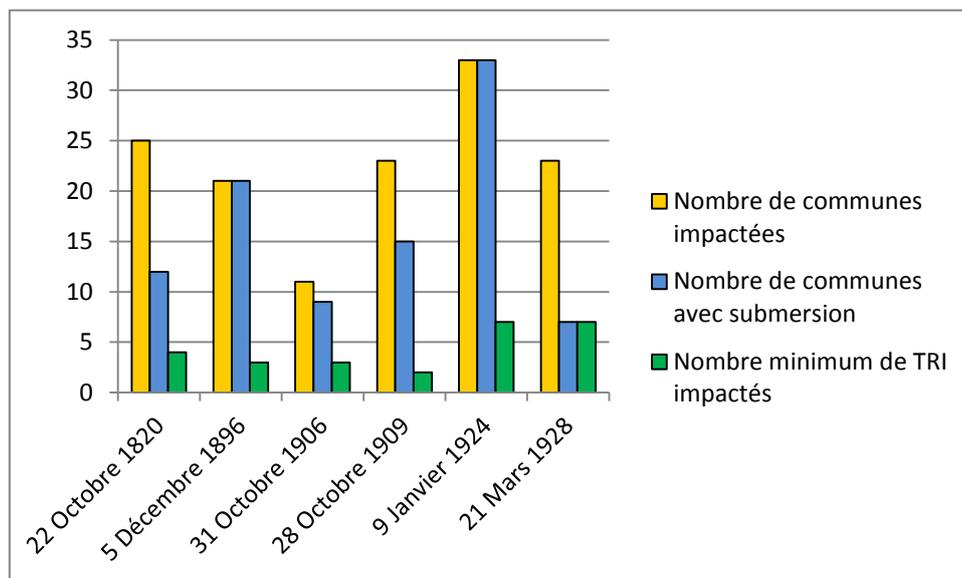
Illustration 74 : Nombre de communes impactées ou submergées et nombre de TRI impactés pour chaque événement étudié
